## חוות דעת הנדסית

המזמין: וועד ההורים ביה"ס יסודי בכר רוסו.  
בדיקת תקינות ובטיחות בית הספר.  
כתובת הנכס הנבדק: רחוב החורשים מושב צור משה.  
תיאור המבנה: בית הספר יסודי בכר רוסו  
תאריך הביקורת: 08.06.15  
נותן חוות הדעת: אלכס הלר, Bsc הנדסה אזרחית.

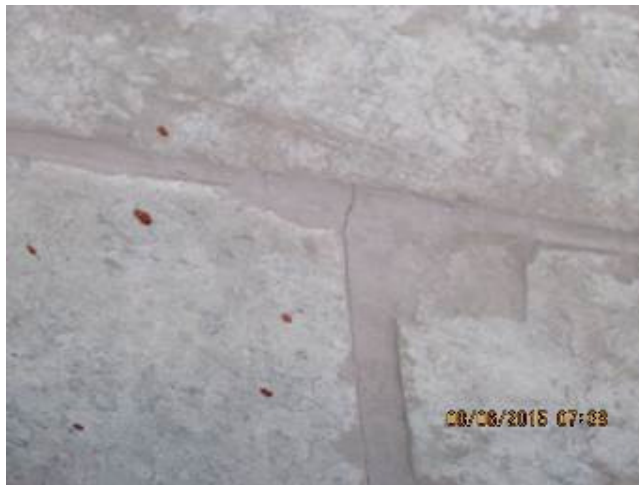
1.1. חיפוי אבן נעשה ללא עיגון לקיר והינו חלול.

אריחי חיפוי האבן נושרים/חלולים/מתנתקים (חוץ/פנים) – מפגע בטיחותי.  
ניכר שביצעו החיפוי בחוסר כמות מלט מספקת ו/או עבודה לקויה.  
מומלץ לבצע בדיקת שליפה להידבקות האבן ע"י מעבדה מוסמכת.

זאת בניגוד לנדרש בתקנות התכנון והבניה סעיף 14.03 (א) לפיו "התקנת חיפוי על חזיתו של בנין או על קירותיו הפנימיים או החיצוניים, תעשה בהתאם לתקן ישראלי אם קיים לגבי סוג זה של חיפוי, לא קיים תקן כאמור, יותקן החיפוי באופן שימנע את נפילתו של החיפוי מחזית הבניין או מקירותיו ושיבטיח את בטיחות הבניין ובטיחות השוהים בתוכו ובסביבתו"

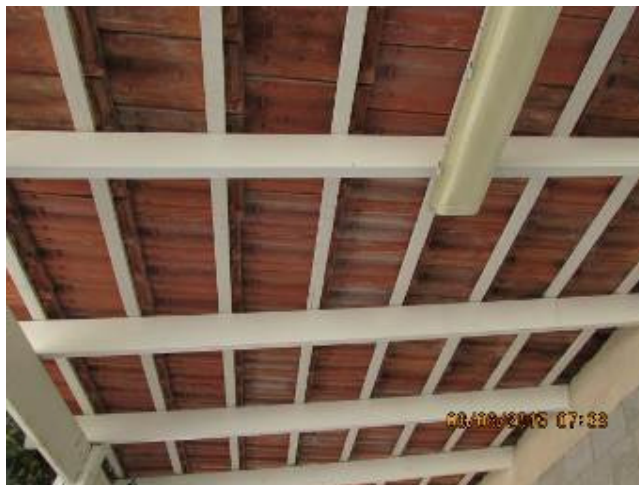
1.2. בגג הרעפים לא בוצע חיבור רעפים לתשתית על פי התקן.

זאת בניגוד למפרט הכללי הבין משרדי לבניה (הספר הכחול), סעיף 20.07.01 ובניגוד לתקנים הישראליים של מכון התקנים (ת"י) 1556 וכללי המקצוע המקובלים וכן בניגוד לפסיקת כב' השופט ברנר חגי ביהמ"ש השלום ת"א - יפו ת.א. 186322/02 לפיו: "אנו צריכים לדעת שהתקנים מהווים הדרישות המינימליות, מעבר לו יש כללים מקצועיים.... אך כאשר מדובר בקשירה של אחד מכל שני רעפים במקום אחד מכל ארבעה

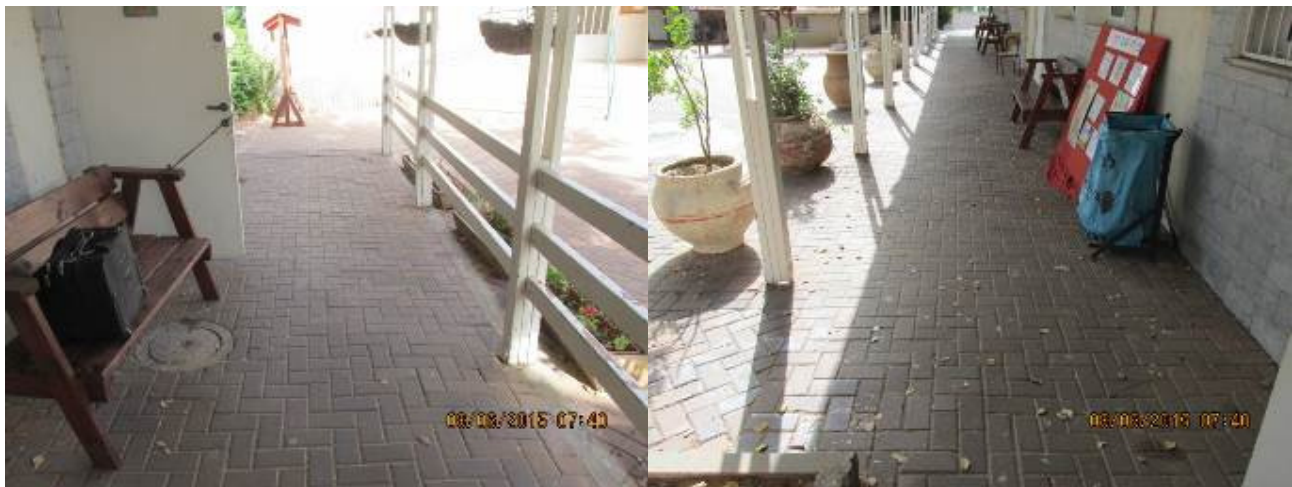
1.4. משטחי אבן משתלבת, שקועים וגלילים יש לפרק ולבצע מחדש.

זאת בהתאם לת"י 1571 טבלה 2 סעיף 6 המתיר סטייה כמפורט להלן:

- ממישוריות כללית 5 מ"מ מקסימום.

- ממישוריות מקומית 2 מ"מ מקסימום.

לתיקון נזקים של שקיעות, חריצים וכו' יש לבצע את המפורט להלן:

1. לפרק את האזור שניזוק, כאשר קיימת יריעה גאוטכנית לפרק עוד מינימום 20 ס"מ נוספים מעבר לאזור הניזוק.

2. לטפל עד לתשתית על מנת למנוע שקיעות במבנה המיסעה.

3. לתקן את האזור מחדש ולהשלים את היריעה הגאוטכנית בחפייה של כ- 20 ס"מ.

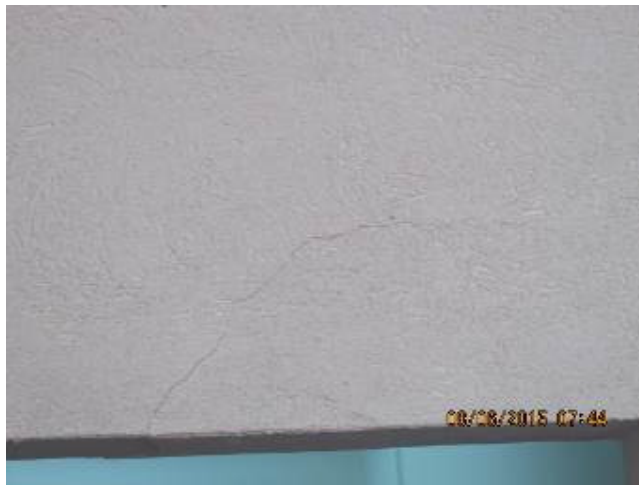
1.6. לא בוצעה חגורה מעל הפתח בחדר המזכירות.

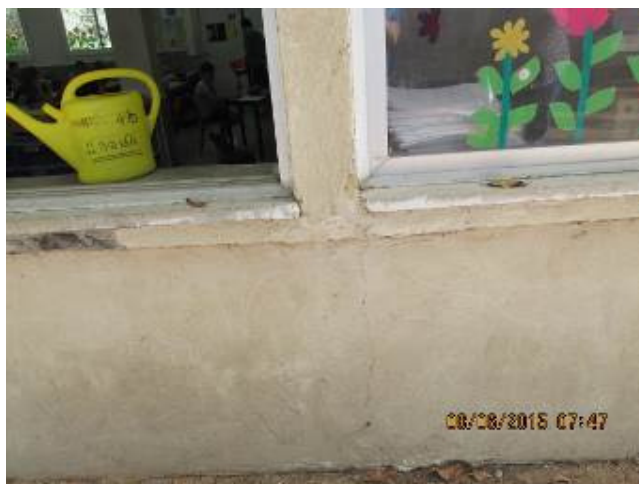
1.7. ישנם סדקים בחוץ בין הבטון לבלוקים. הסדקים אינם קונסטרוקטיביים אך יש צורך בביצוע טיפול ראוי למניעת המשך סדיקה והתקלפות טיח.

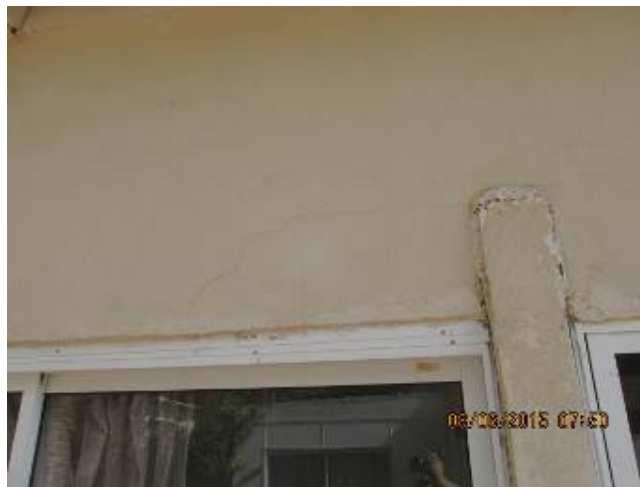
1.9. סדק בחגורה מעל החלון הסדקים אינם קונסטרוקטיביים אך יש צורך בביצוע טיפול ראוי למניעת המשך סדיקה והתקלפות טיח.

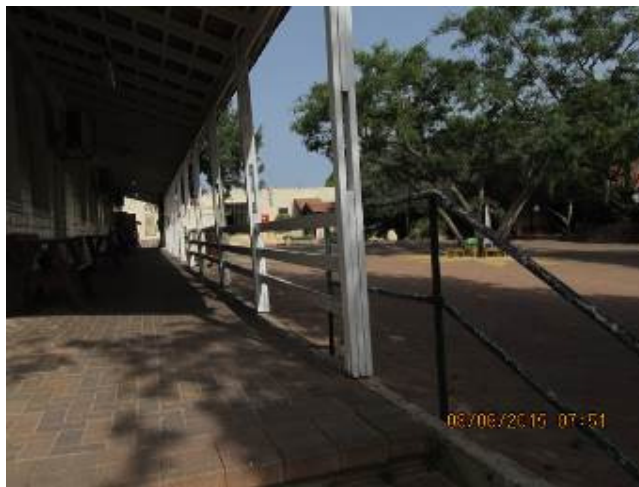
1.11. המעקות אינם תקינות.

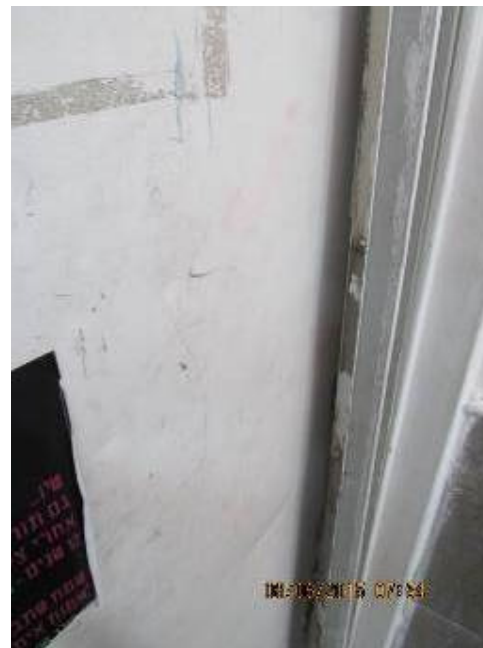
1.13. מגן אצבעות לא מחובר.

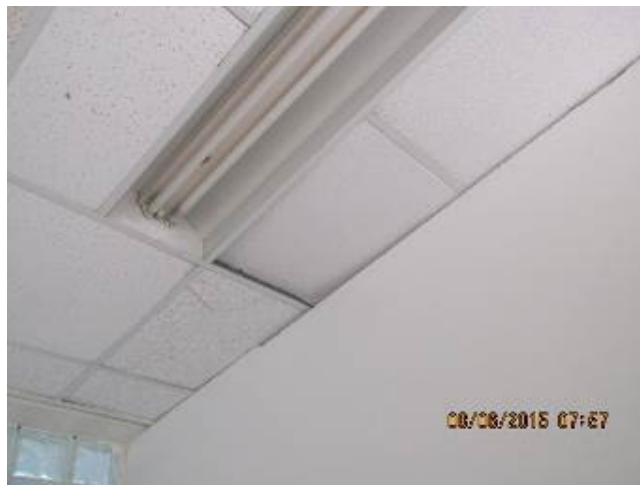
1.16. חיבור תקרות אקוסטיות לתשתית אינו תקני.

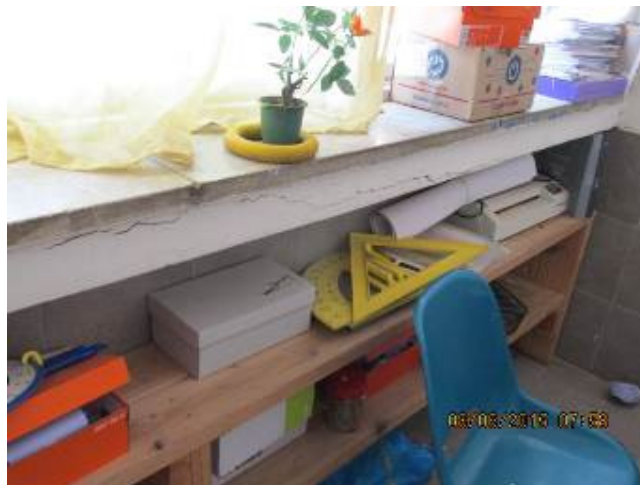
1.17. חגורה מתחת לחלון, הרוסה ועלולה לקרוס.

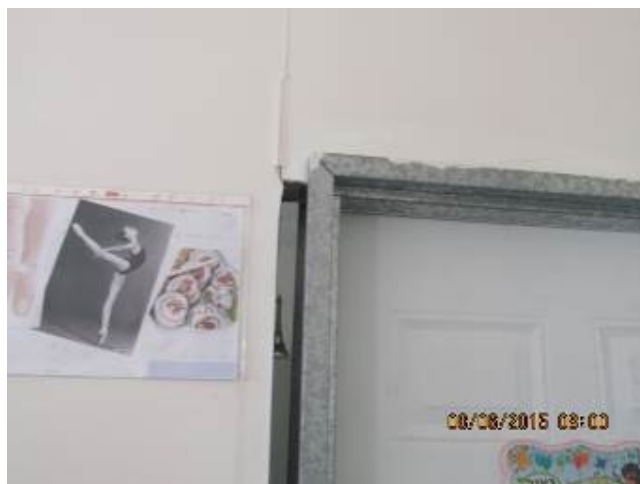
1.19. משקוף בדלת כיתה ו'2 לא מעוגן לקיר.

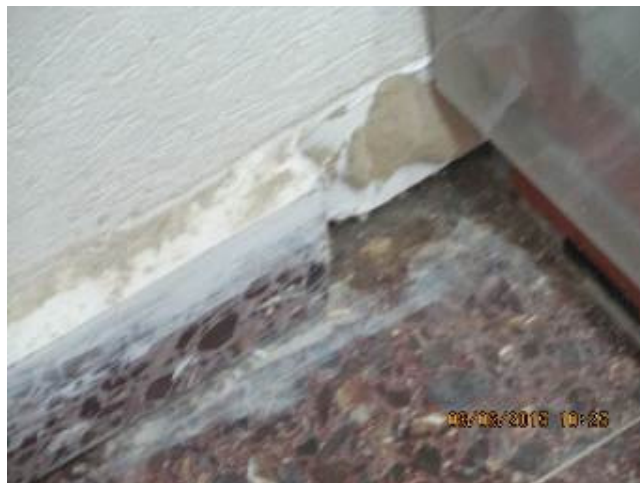
1.21. שקיעת רצפה בחדר מנהלת בית הספר, במזכירות ישנה שקיעת ריצפת המבנה, יש להזמין יועץ קרקע לבדיקת המצב. הרצפה הינה ריצפה מונחת ואין סכנה מיידית למבנה עקב שקיעת הרצפה אך במקרה ומצב יחמיר יהיה צורך בפירוק הרצפה, החלפת תשתית ויציקה מחדש. בזמן ביצוע עבודות יש לקבל הנחיות ממחלקת שימור מבנים במועצה.

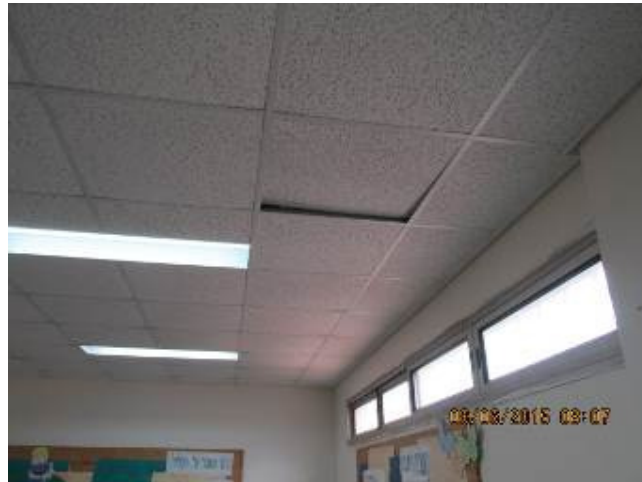
2.2. תקרות אקוסטיות ללא הארקה וללא חיבור תקני לתשתית.

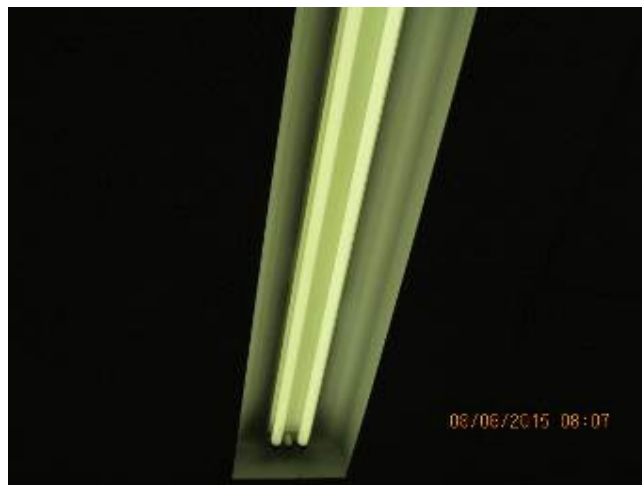
2.3. לא בוצע חיבור תקני של גופי תאורה בתקרות אקוסטיות לתשתית.

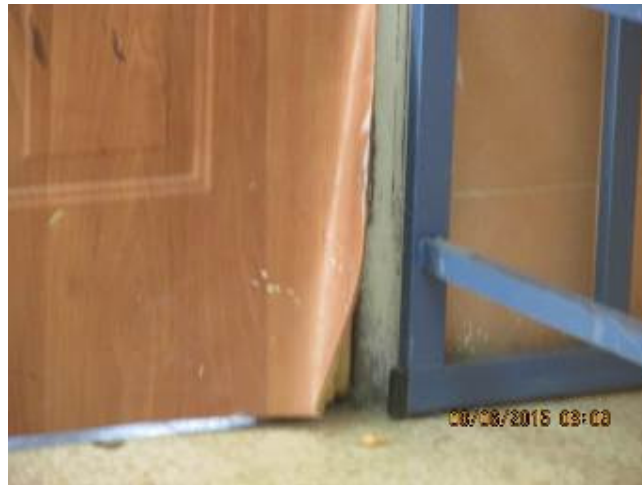
2.4. פח של דלת הכיתה מתפרק ומהווה מפגע בטיחותי חמור. קצבות חדות של הפח יכולות לגרום לפציעות קשות אצל הילדים, כמו כן כנף דלת הינו חלק דינאמי מה שמגביר אפשרות פגיעה.

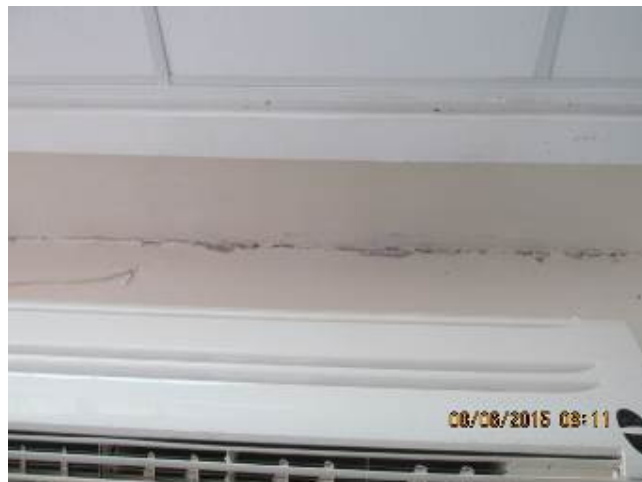
2.5. ניתוק מחיצה מהתקרה. יש חשש לנפילת מחיצה בחדר כיתה ד'3. זאת סכנת מוות!

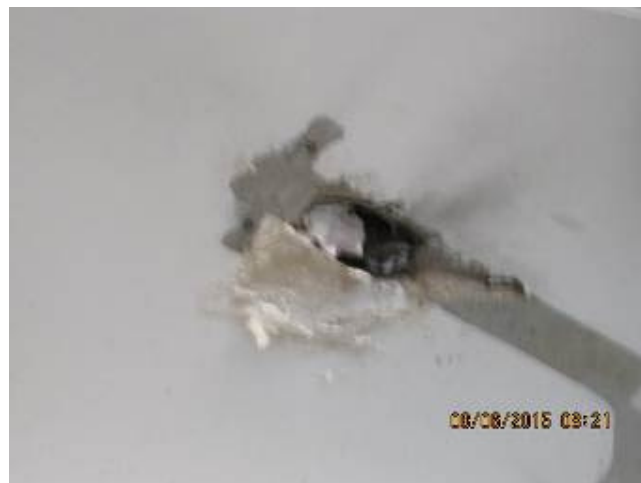
2.8. בוצעה חציבה בתקרת ספנקריט בחדר אומנות. יש לבדוק אם התקרה לא נפגעה.

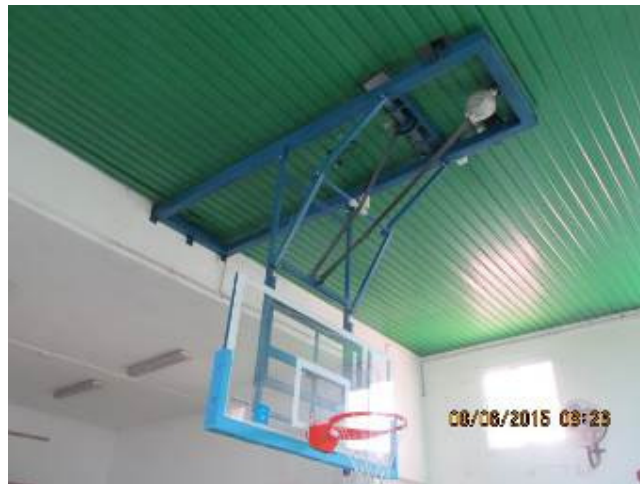
3.3. יש לבדוק שקיים אישור קונסטרוקטור לחיבור מתקני סל של כדורסל.

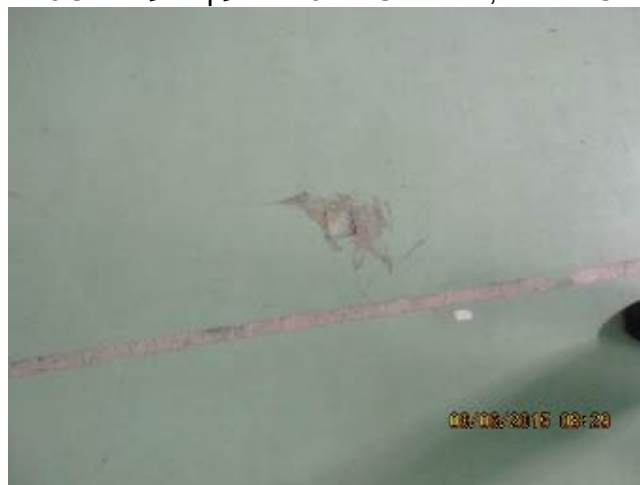
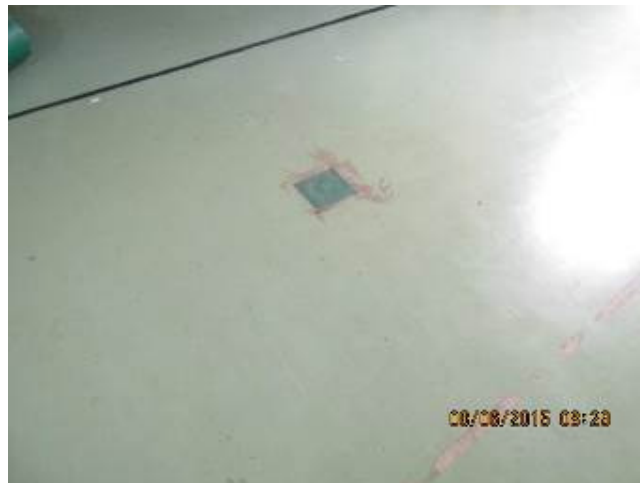
3.5. פגמים ברצפת האולם, מהווים פגם בטיחותי עקב בעיית תפיסת רגל.

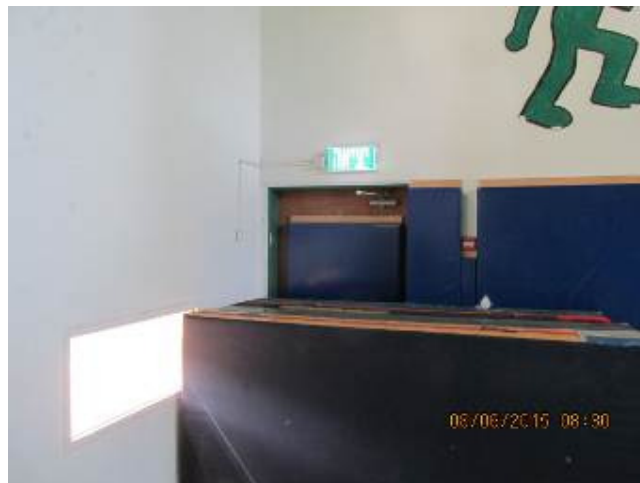
3.6. דלת חירום חסומה ואין לה ידית בהלה.

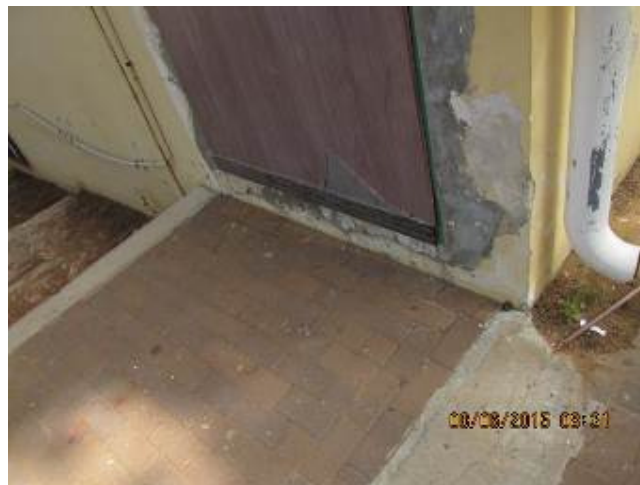
3.8. דלת יציאת חירום עם מדרגה בחוץ, אינה תקנית.

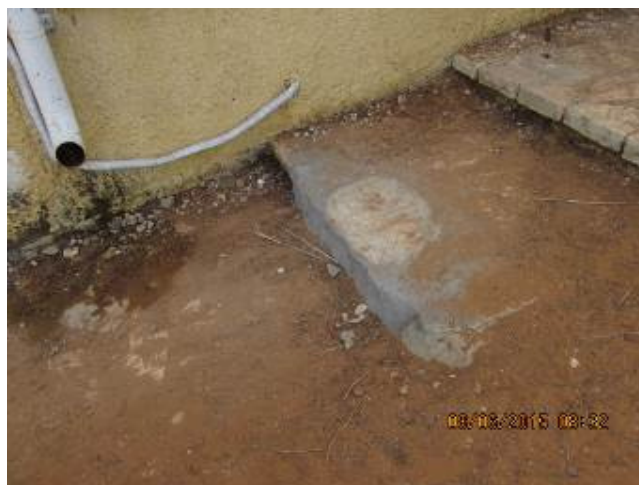
3.9. מדרגות חוץ, שבורות.

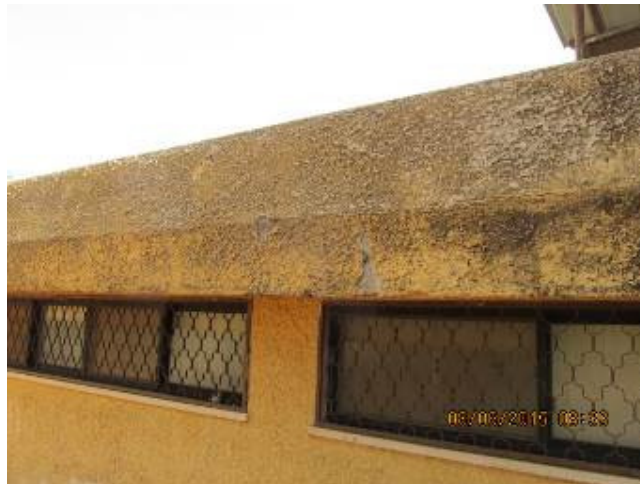
3.10. טיח מתקלף בחתיכות כבדות ומהווה מפגע בטיחותי חמור.

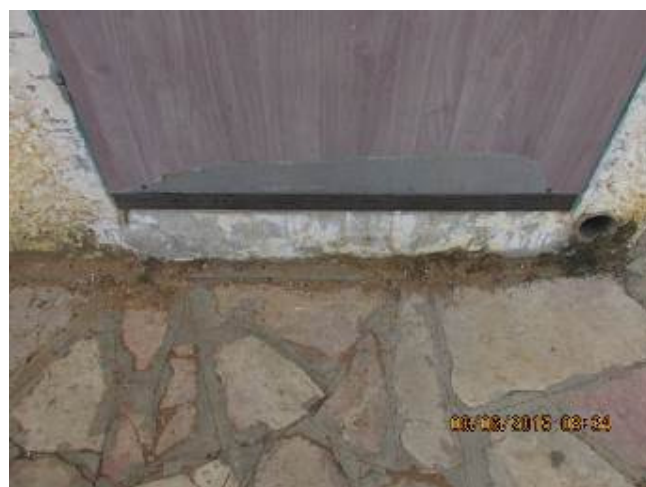
3.11. דלת חירום בספריה, עם מדרגה לא תקנית.

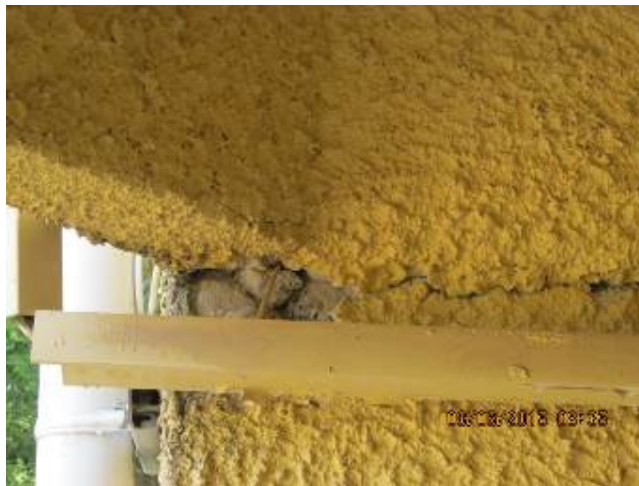
3.12. ישנו סדק גדול בחיבור קורה בכניסה לספרייה, יש חשש לקורוזיה בפלדת זיון. יש לקבל אישור קונסטרוקטור עדכני למבנה הנ"ל.

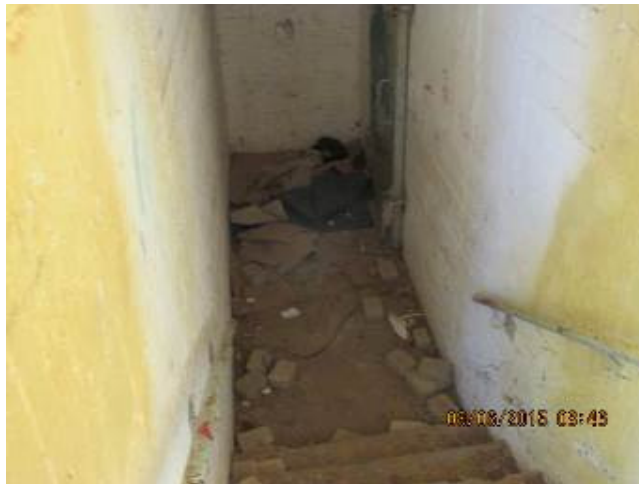
3.20. כניסה מערבית למקלט מלאה בפסולת. הדבר אינו מאפשר כניסה / מילוט בשעת חירום

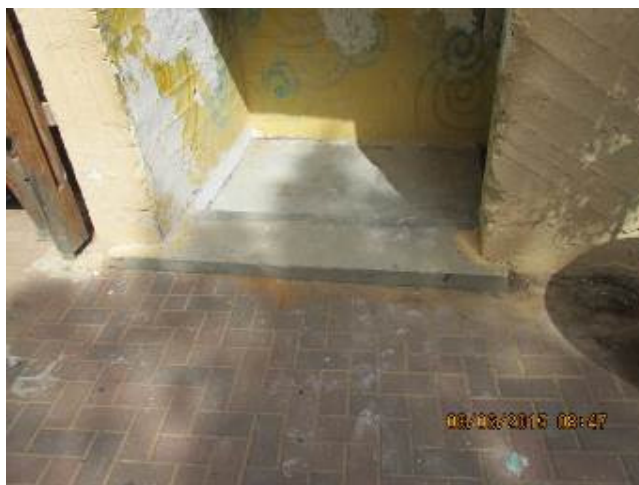
3.21. ישנה מדרגה בכניסה המזרחית למקלט, ומהווה מפגע בטיחותי.

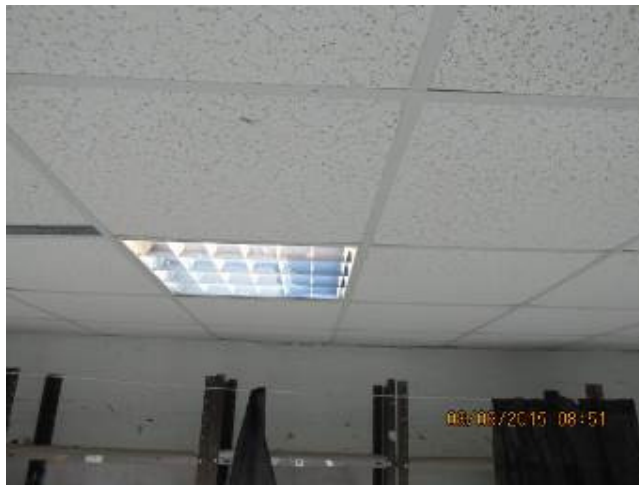
3.25. גופי תאורה במקלט אינם תקינים ואינם מחוברים לתשתית.

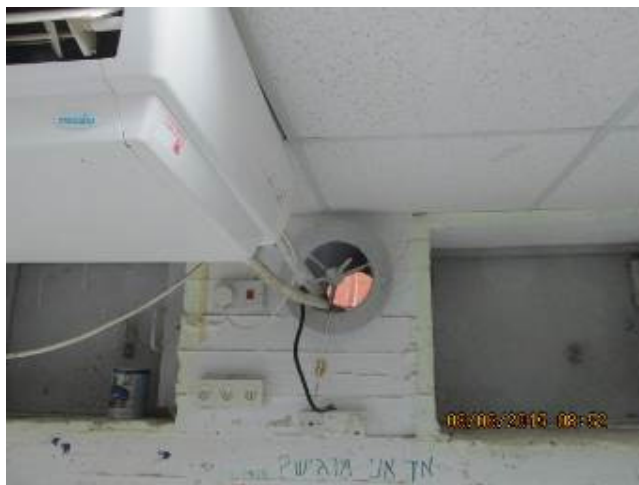
3.26. מקלט אינו אטום. יש צורך לקבלת אישור מהנדס פיקוד העורף לתקינות המקלט

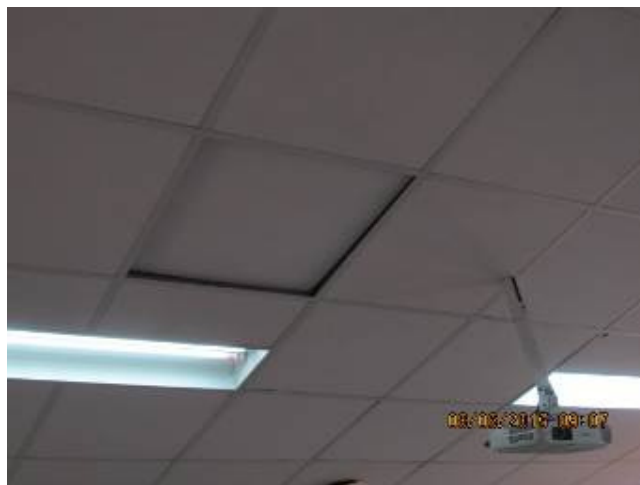
4.3. תקרה אקוסטית ללא חיזוק תקני.

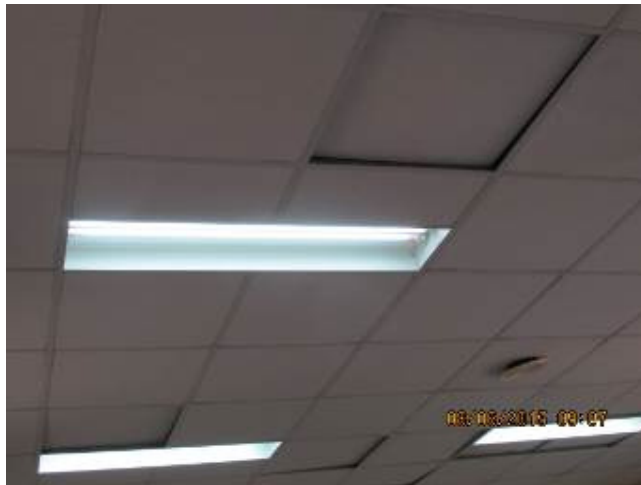
4.4. לא בוצע חיזוק גופי תאורה לתשתית התקרה.

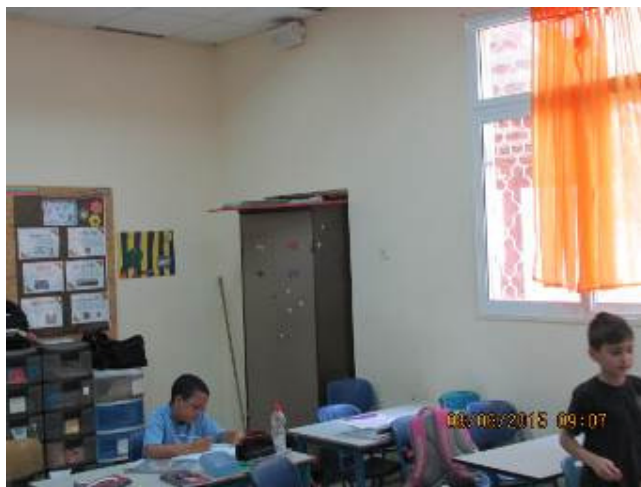
4.5. פתח יציאת חירום חסום.

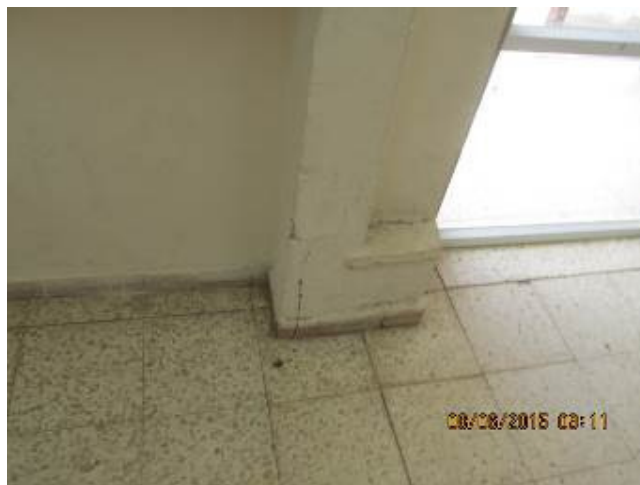
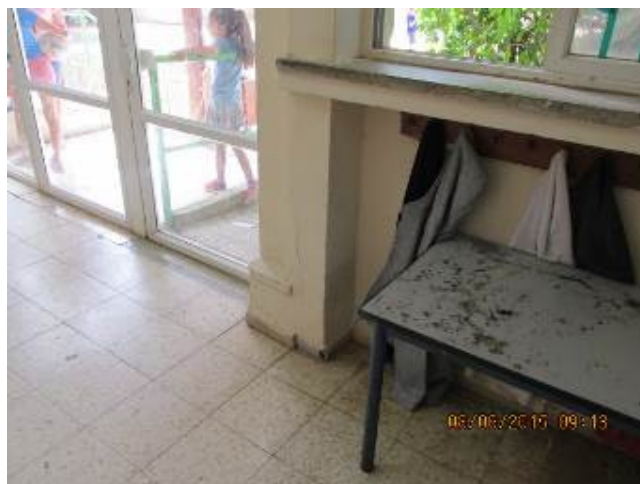
4.8. סדק בעמודים ליד דלת הכניסה. ככל הנראה מדובר בכשל מבני ויש לבצע בדיקת מעבדה מאושרת לצורך קביעת מהות הכשל ואופן תיקונו (חשד למבנה מסוכן).

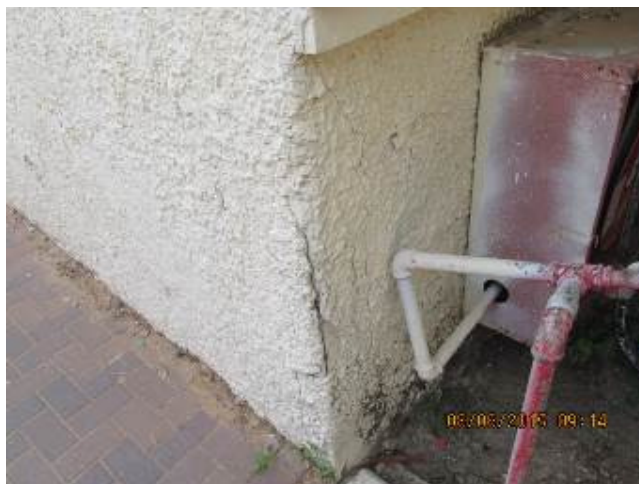
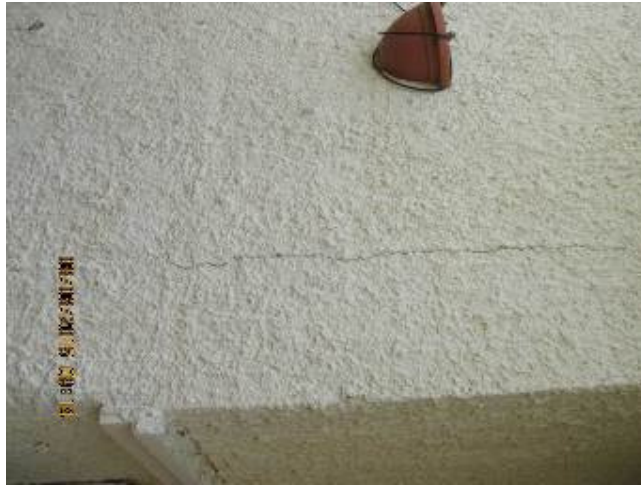
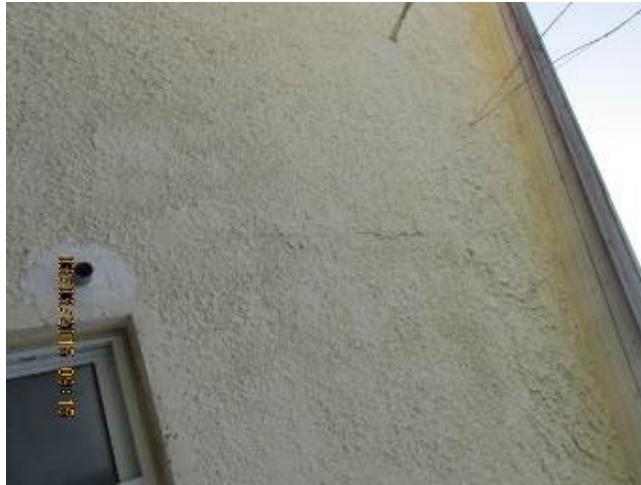
4.10. סדקים חיצוניים המעידים על שקיעות במבנה. ככל הנראה מדובר בכשל מבני ויש לבצע בדיקות לצורך קביעת מהות הכשל ואופן תיקונו (חשד למבנה מסוכן)

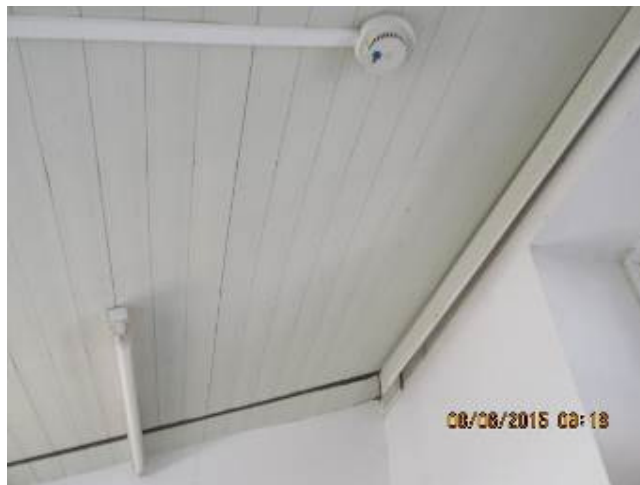
5.2. אין חיזוק תקני לתקרת פנל פלסטיק בכניסה.

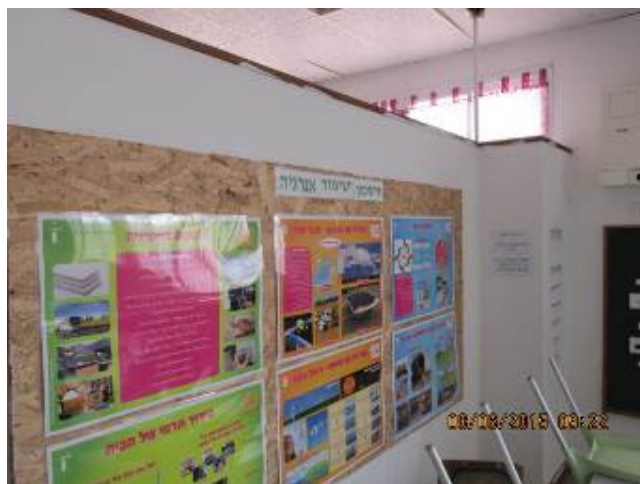
5.7. מחיצה בין החדרים רעועה.

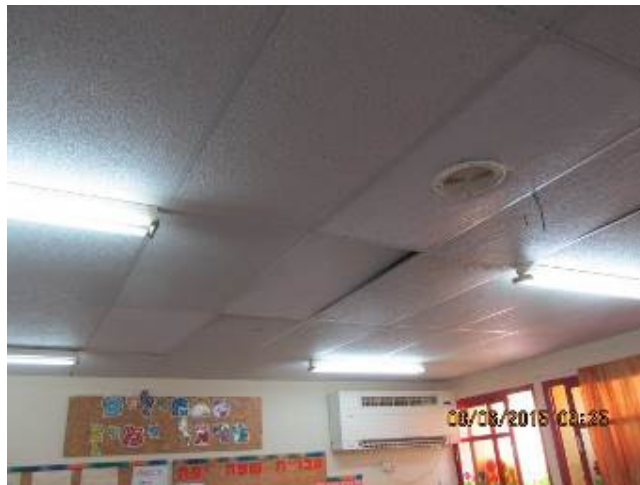
6.1. לא בוצע חיבור תקני של תקרה אקוסטית לתשתית.

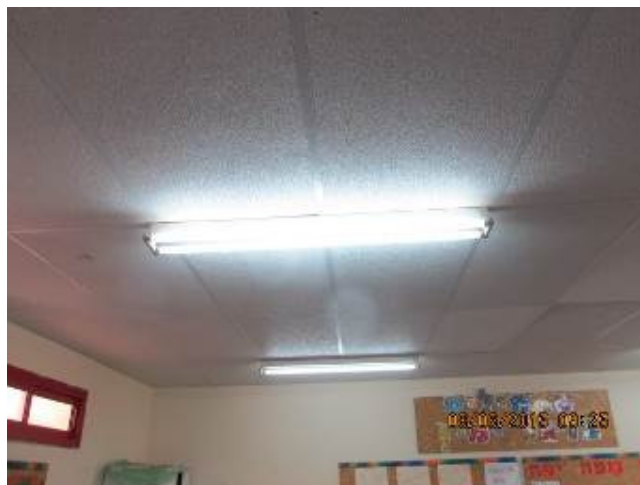
6.2. לא בוצע חיבור תקני של גופי תאורה לתשתית.

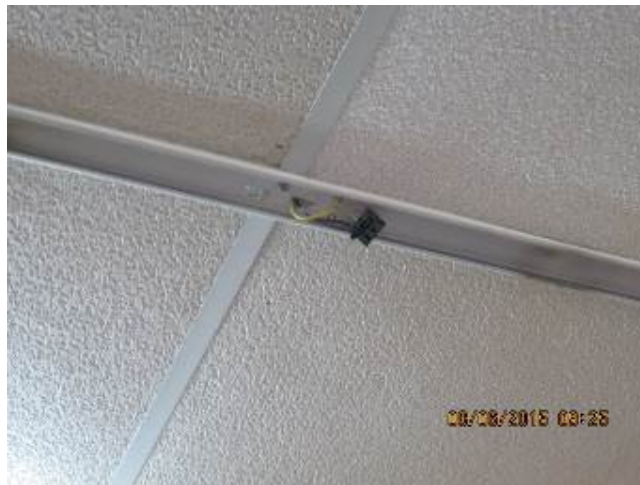
6.3. לא בוצעה הארקה לתקרה אקוסטית.

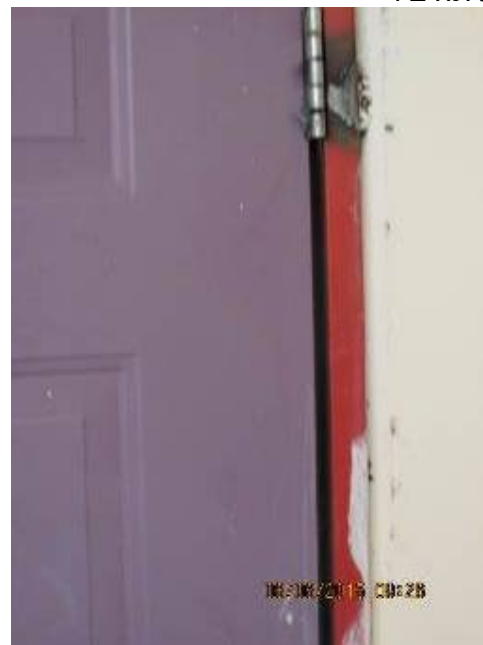
א. כיתה ב' 4

6.4. לא בוצע מגן אצבעות בחלק החיצוני של הדלת.

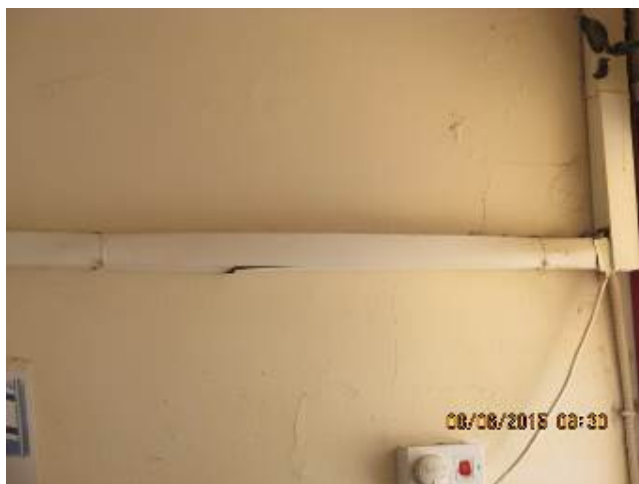
6.6. סדק בקיר של כיתה שקטה עקב שקיעת הקיר.

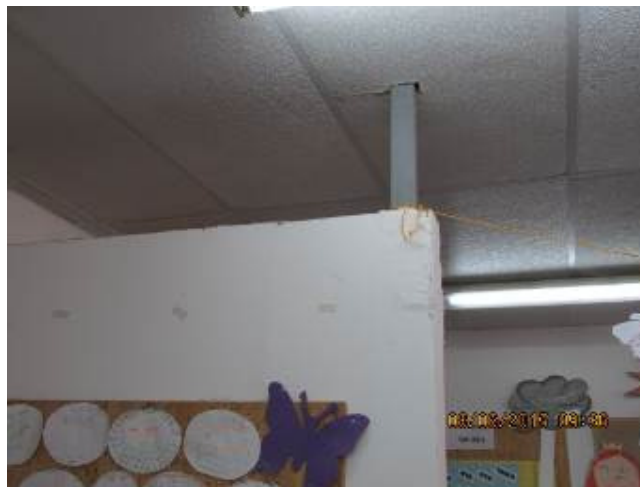
6.8. מחיצה רעועה בכניסה לכיתה ב'1. מהווה מפגע בטיחותי. יש לבדוק ולחזק

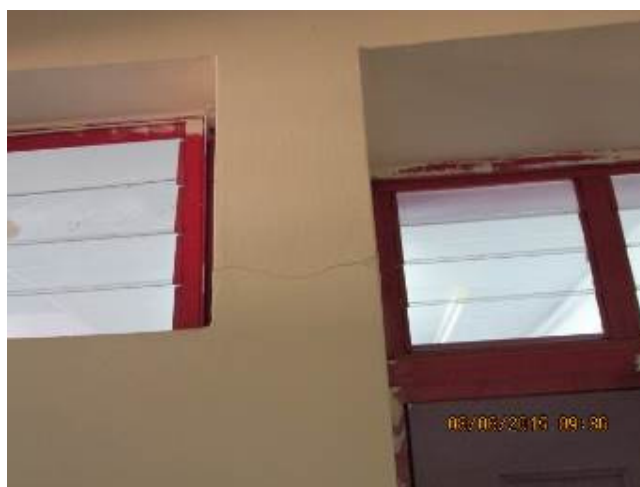
6.9. סדק בחגורה בכניסה לב'1. יש לבצע פירוק טיח ובדיקת עומק הסדק. במקרה והסדק הינו סדק קונסטרוקטיבי יש לקבל הנחיות קונסטרוקטור לחיזוקו.

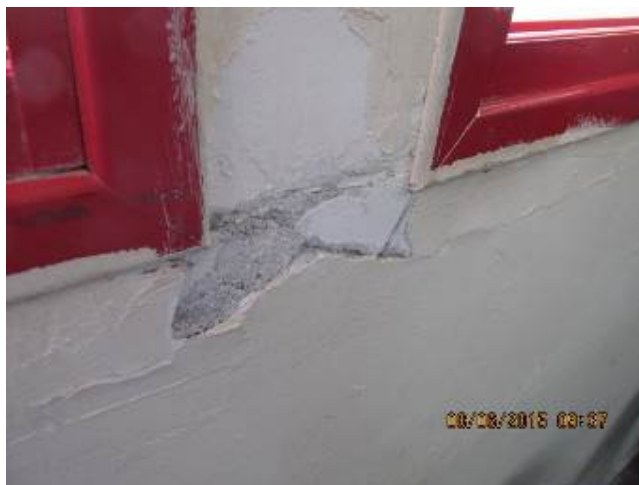
6.10. סדק בחגורה תחתונה של החלונות בכיתה ב'2 יש לבצע פירוק טיח ובדיקת עומק הסדק. במקרה והסדק הינו סדק קונסטרוקטיבי יש לקבל הנחיות קונסטרוקטור לחיזוקו.

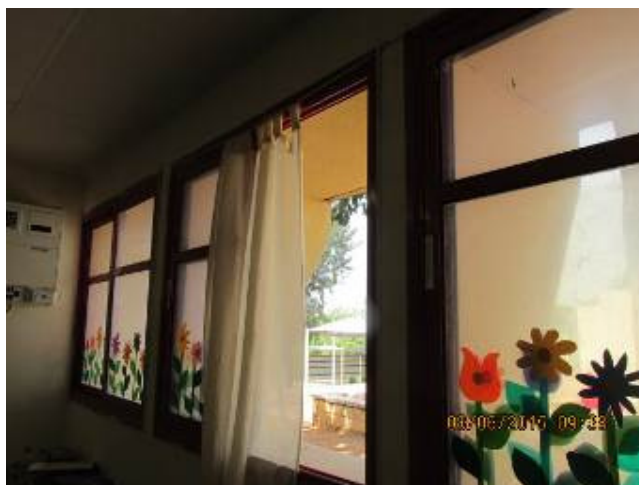
6.11. לא בוצעו סורגים בחלונות ואין מנעול המונע נפילה. זה בניגוד לדרישות בטיחות של משרד החינוך.

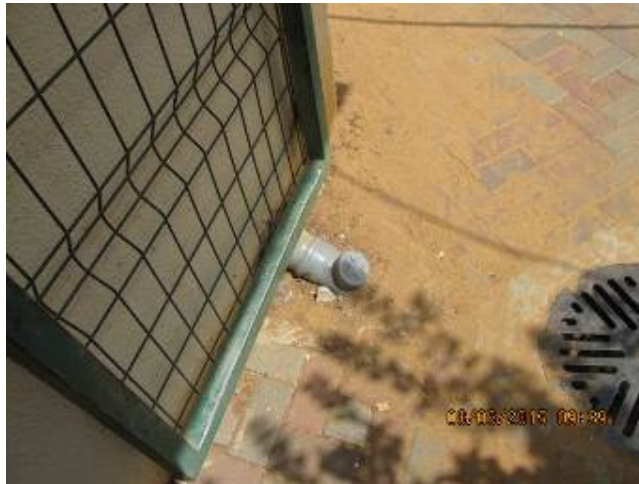
6.12. צינור ביוב בכניסה לבית רותם מהווה מפגע בטיחותי.

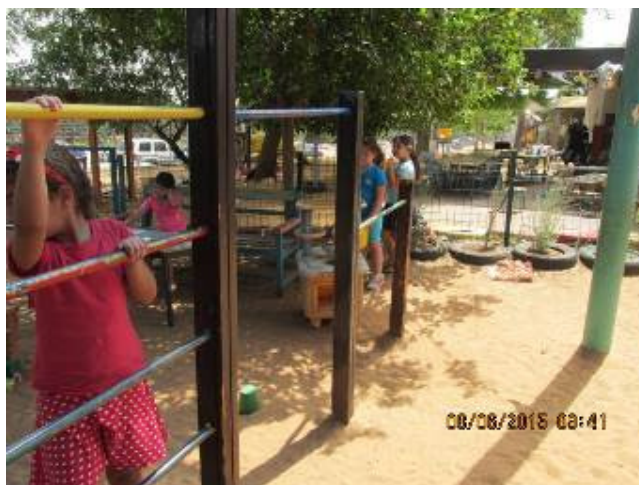
7.1. מתקן מתח מותקן בצורה לקויה ומהווה מפגע בטיחותי.

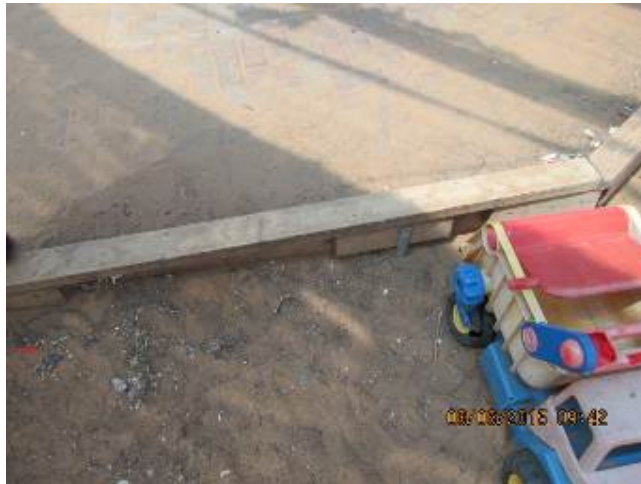
7.2. חסר חול בארגזי חול.

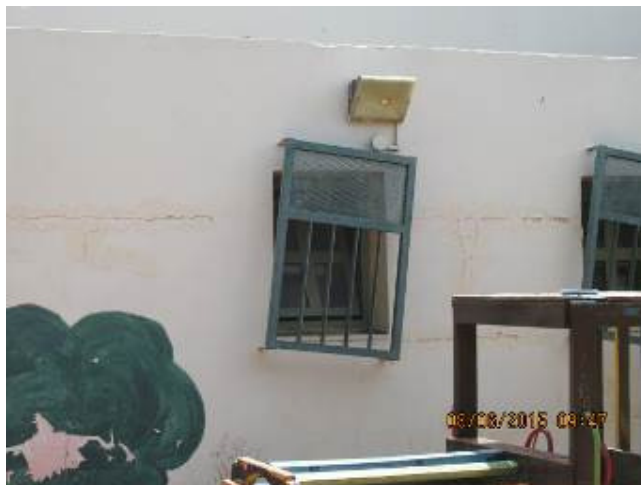
8.1. סדקים רבים בקיר צפון מערבי יש לבדוק שקיעות ע"י קונסטרוקטור.

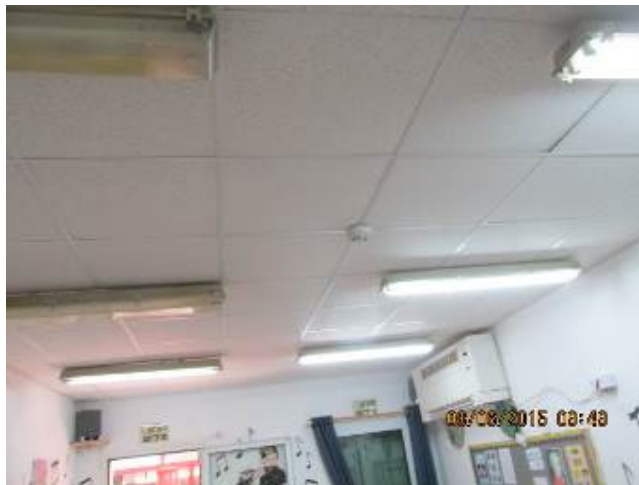
8.2. יש לבצע חיבור תקני של תקרה לתשתית.

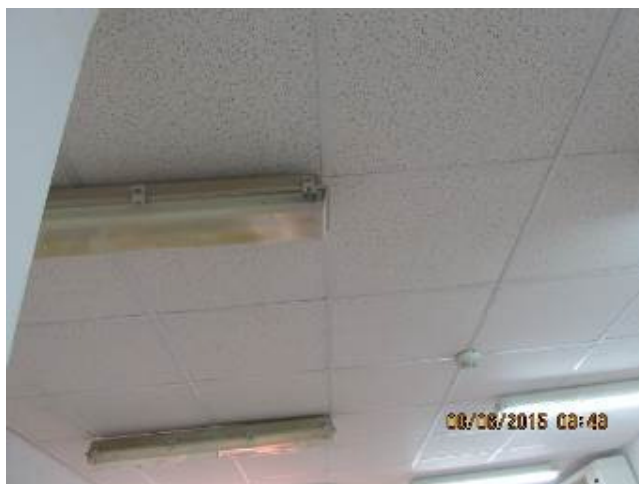
8.4. גופי תאורה בתקרות אקוסטיות אינם מחוברים לתשתית.

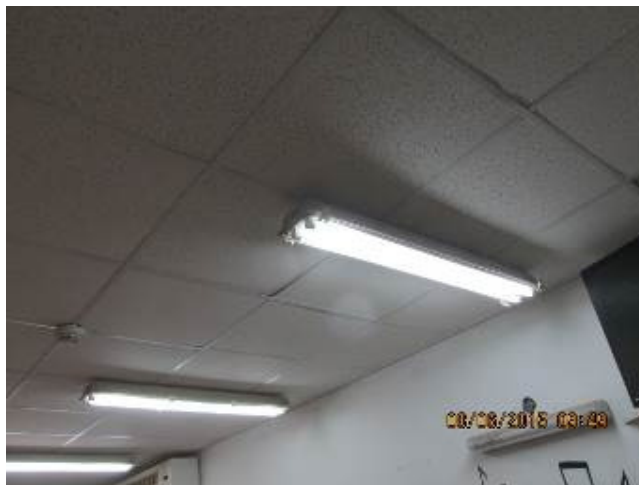
8.5. חלק מגופי תאורה בממ"ד ללא מגן פלורוסנט.

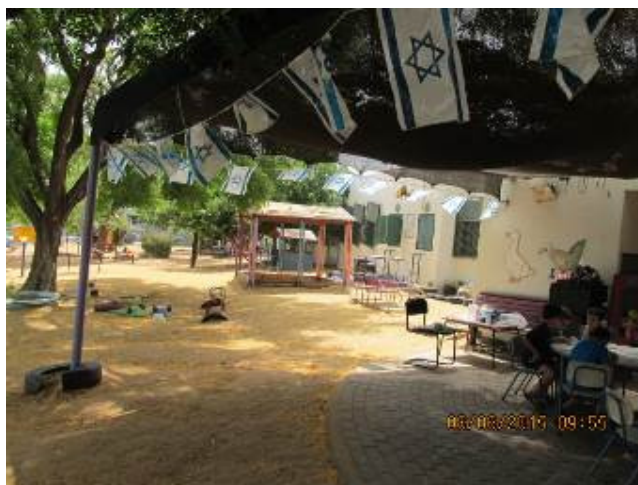
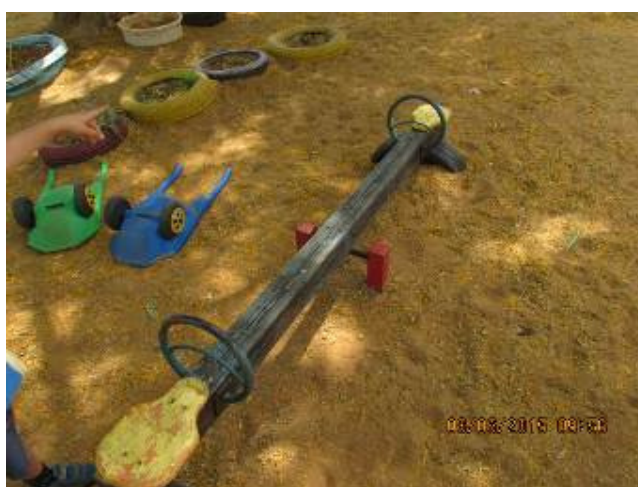
8.7. מתקני החצר רופפים. יש לבדוק מול יועץ בטיחות של גני משחקים.

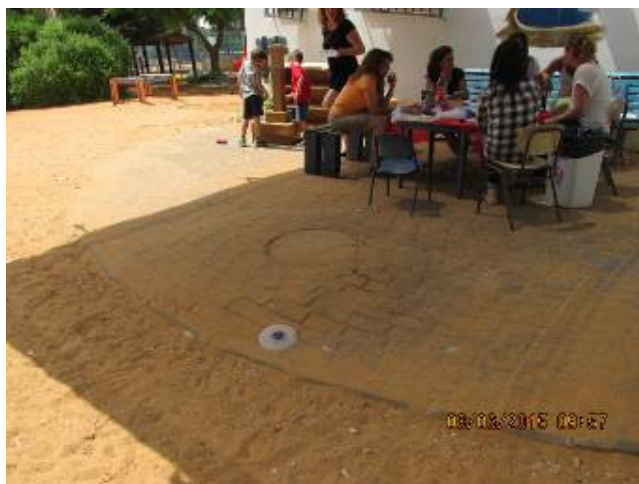
8.9. שקיעות אבנים משתלבות בכניסה לגן סביון. מפגע בטיחותי

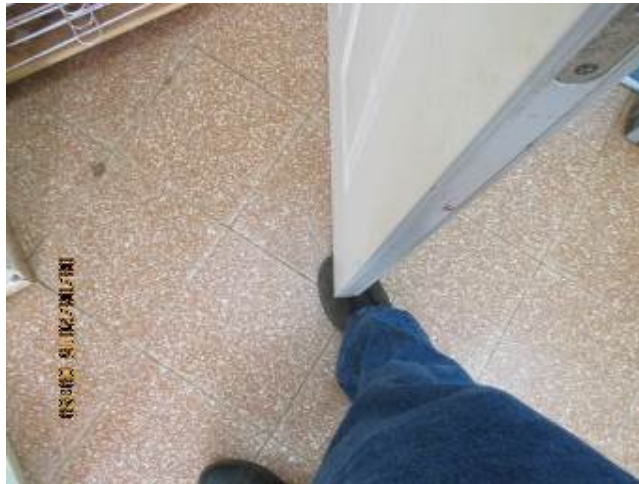
8.10. הדלת בגן סביון גבוהה, ויש סיכון לתפיסת רגל.

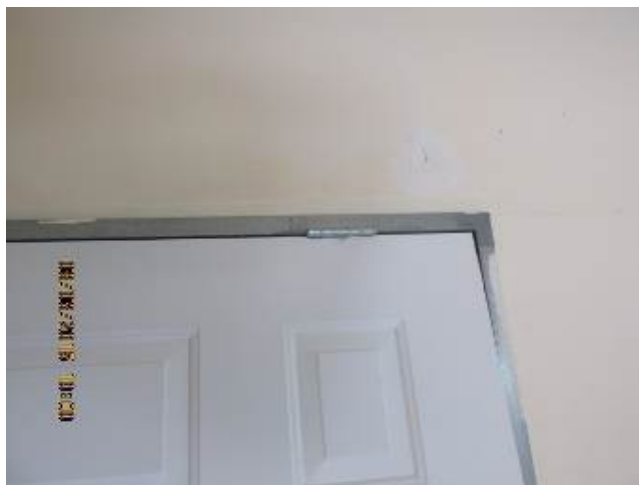
8.11. אין מגן אצבעות בחלק החיצוני של הדלת.

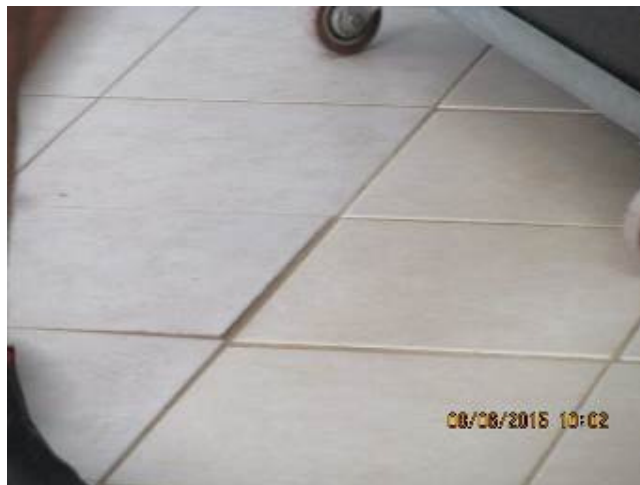
8.12. מרצפות בולטות במבואת המבנה.

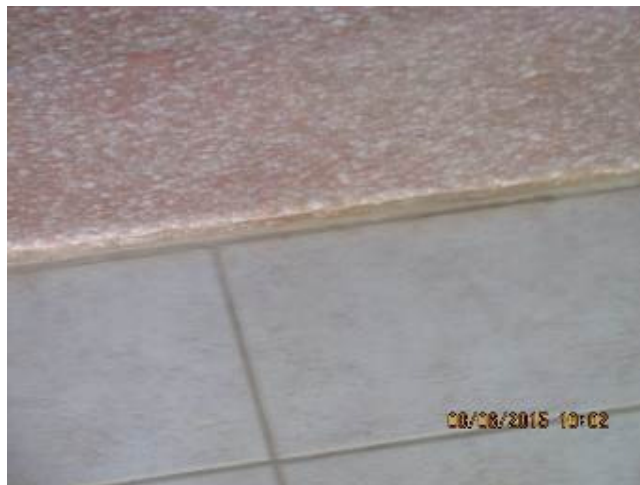
8.13. מדרגה בכניסה לממ"ד. מפגע בטיחותי

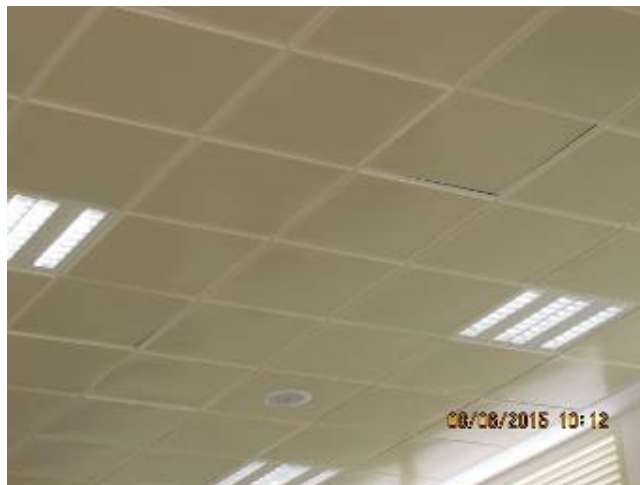
9.3. לבדוק אם קיים אישור קונסטרוקטור לתליית תקרה אקוסטית.

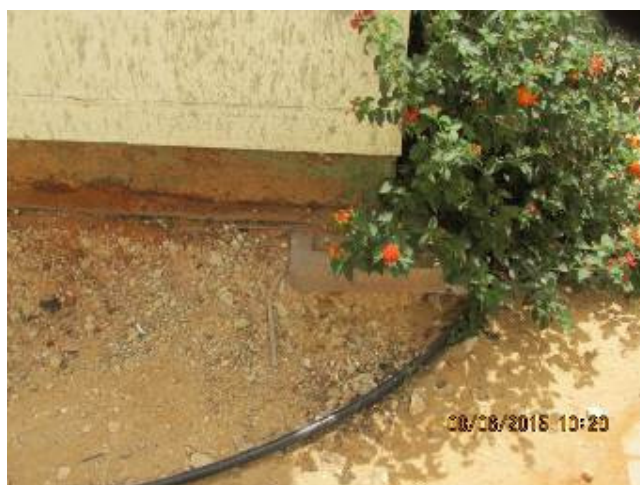
10.1. לא בוצע ביסוס ראוי. המבנה מונח בחלקו על מרצפות.

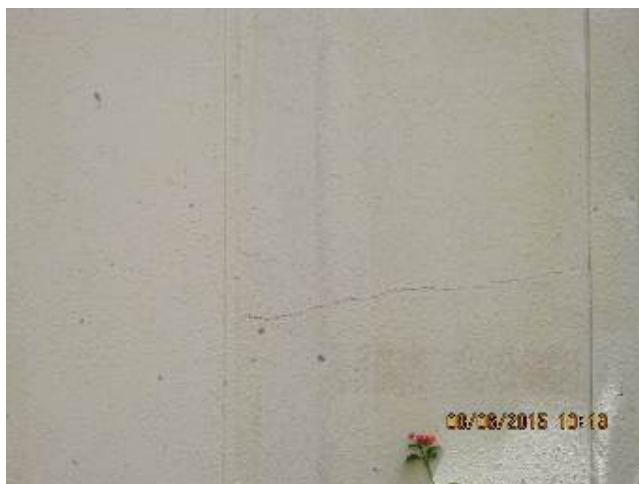
10.2. ישנם סדקים ושברים עקב שקיעת המבנים.

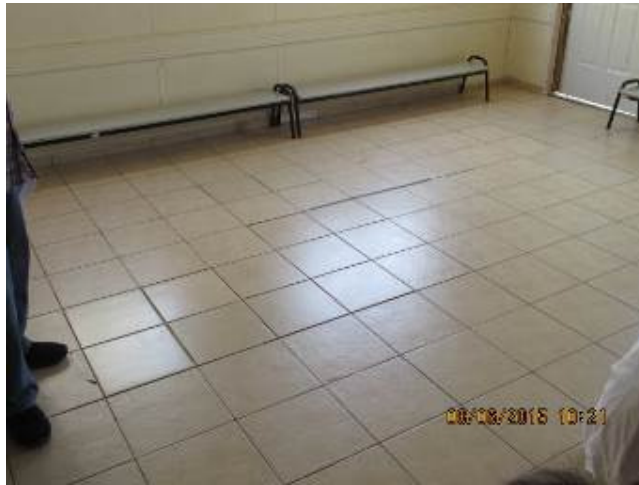
10.3. ריצפה שוקעת.

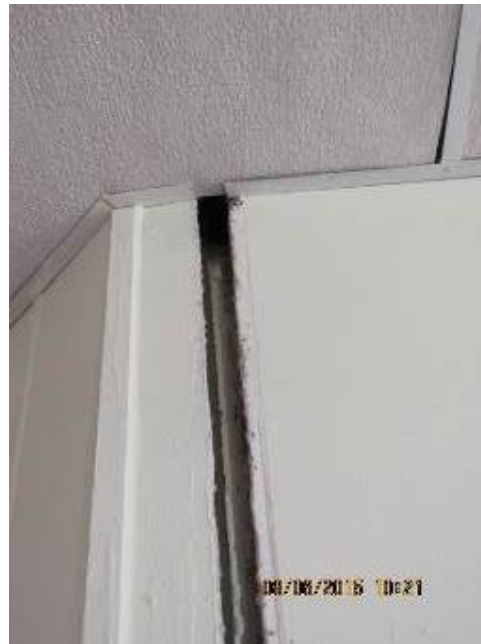
10.4. נפתח סדק עקב שקיעת המבנים בחיבור שבין המבנים. השקיעה עלולה לגרום לקריסת מבנה יביל או ונפילת חלקים, אשר יכולים לגרום לפגיעה לנפש.
