## חוות דעת הנדסית

המזמין: וועד ההורים ביה"ס יסודי בכר רוסו.  
בדיקת תקינות ובטיחות בית הספר.  
כתובת הנכס הנבדק: רחוב החורשים מושב צור משה.  
תיאור המבנה: בית הספר יסודי בכר רוסו  
תאריך הביקורת: 08.06.15  
נותן חוות הדעת: אלכס הלר, Bsc הנדסה אזרחית.

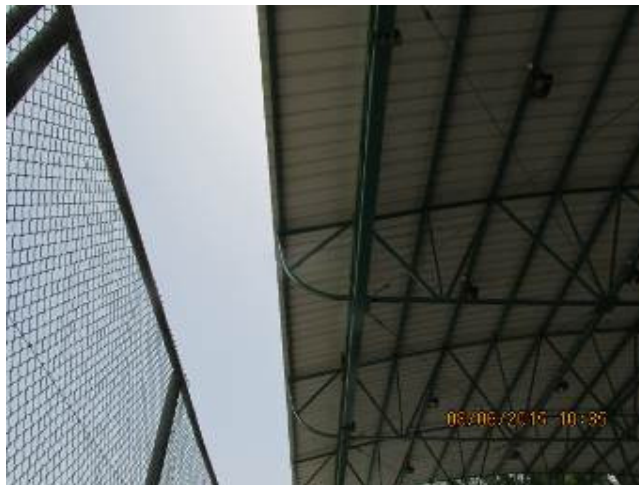
11.1. לא בוצעה מזחלת בגג, נכנסים מי גשם וגורמים להחלקה.

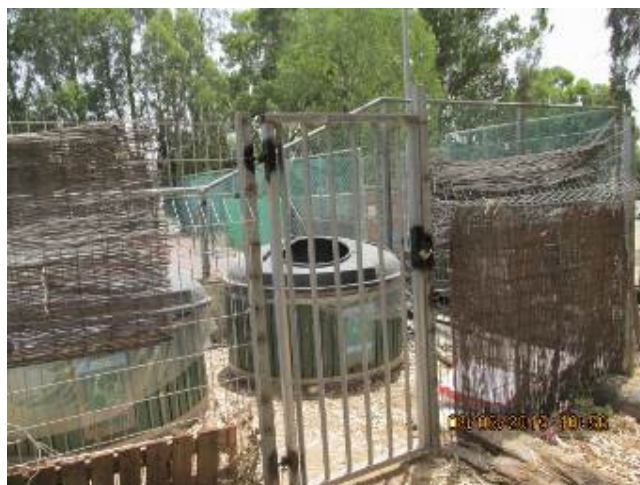
12.4. חסרים מכסים לפחי אשפה, גורם למפגע תברואתי.
