## חוות דעת הנדסית

המזמין: וועד ההורים ביה"ס יסודי בכר רוסו.  
בדיקת תקינות ובטיחות בית הספר.  
כתובת הנכס הנבדק: רחוב החורשים מושב צור משה.  
תיאור המבנה: בית הספר יסודי בכר רוסו  
תאריך הביקורת: 08.06.15  
נותן חוות הדעת: אלכס הלר, Bsc הנדסה אזרחית.

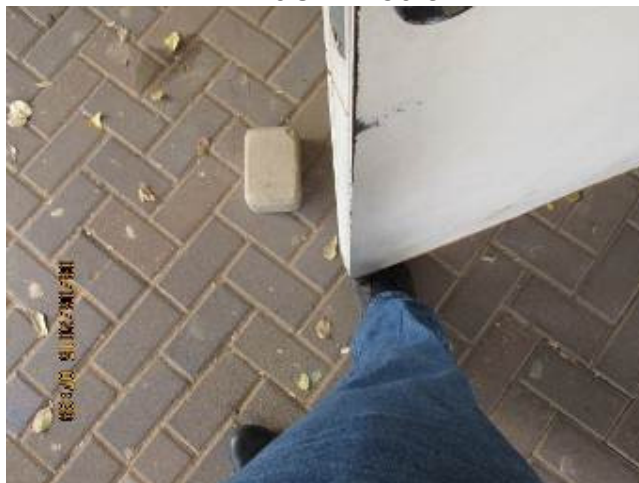
1.3. הדלתות גבוהות ויש סכנה לתפיסת רגל מתחת.

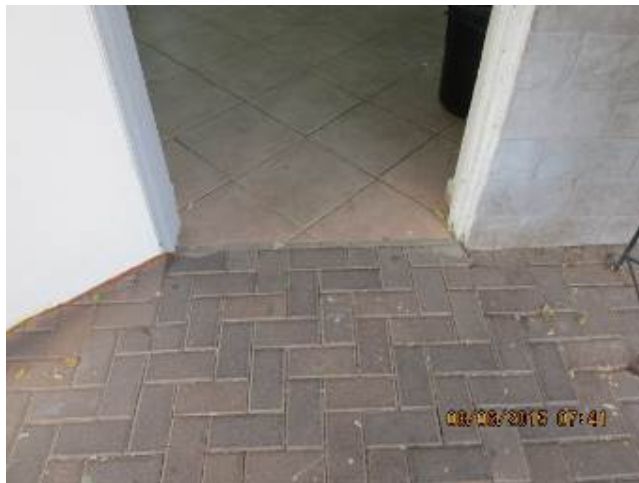
1.5. אין סף כניסה והפרש גובה, בין ריצוף פנים לריצוף חוץ.

בניגוד למפרט הכללי הבין משרדי לבניה (הספר הכחול), סעיף 100811 לפיו: "המעבר בין שטחים רטובים ויבשים יהיה מודרג ויבוצע לפי התוכניות"  
ובניגוד למפרט הכללי הבין משרדי לבניה (הספר הכחול), סעיף: 10024 - הדורש כי "אם לא נאמר אחרת, במקומות שיש בהם הפרשי מפלסים, יש לסיים את הריצוף בפס אלומיניום שטוח בחתך מינימלי של 3/30 מ"מ מעוגן היטב".

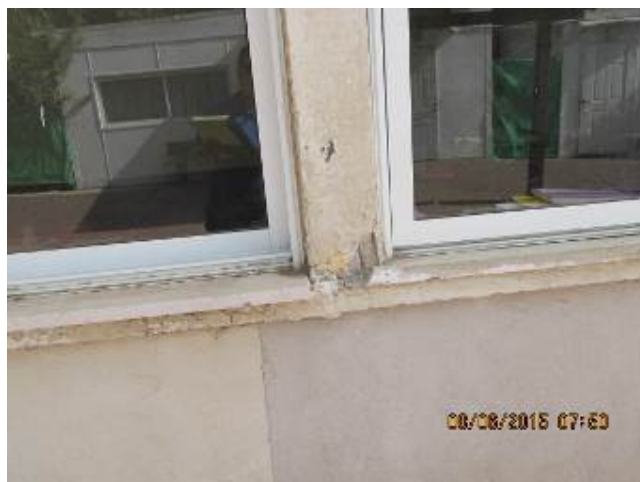
1.10. סדק בעמוד בין החלונות עקב חלודה בזיון. יש צורך בתיקון בטונים ע"י טיפול בפלדת זיון וביצוע חיפוי ע"י בטון שיקומי.

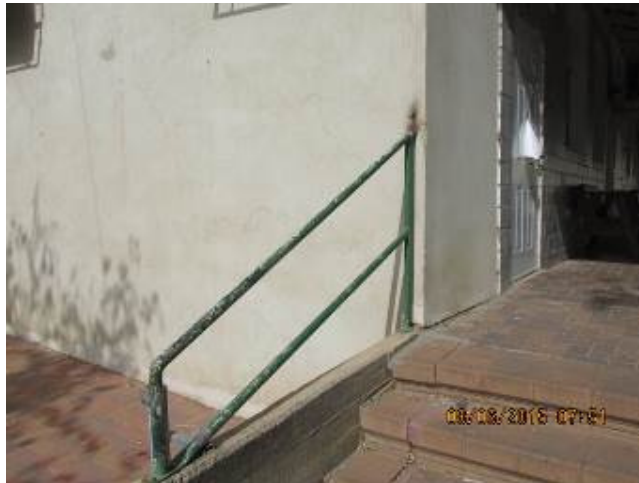
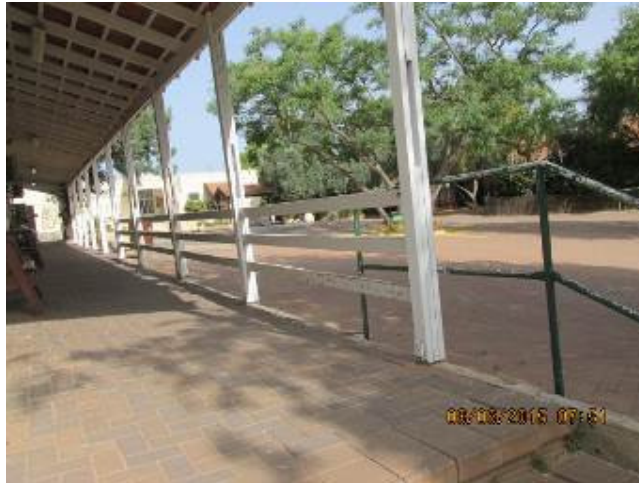
1.11. המעקות אינם תקינות.

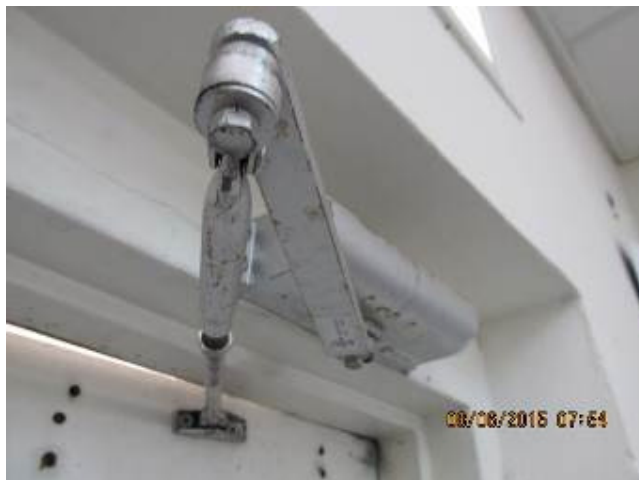
1.12. מחזירי שמן שבורים בכיתה ו'1.

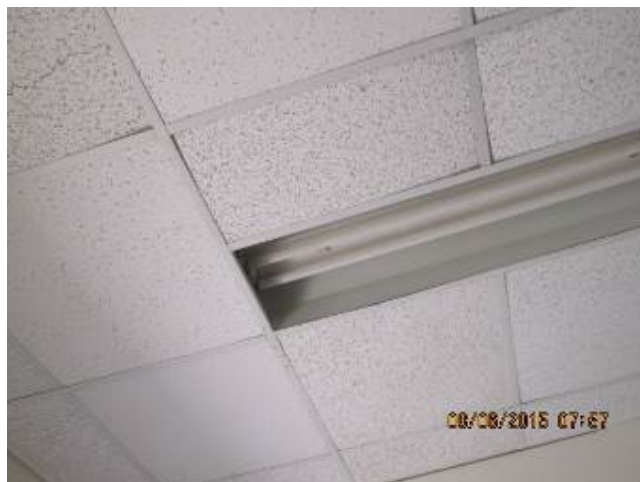
1.15. לא בוצע חיבור תקני של גופי תאורה בתקרות אקוסטיות לתשתית.

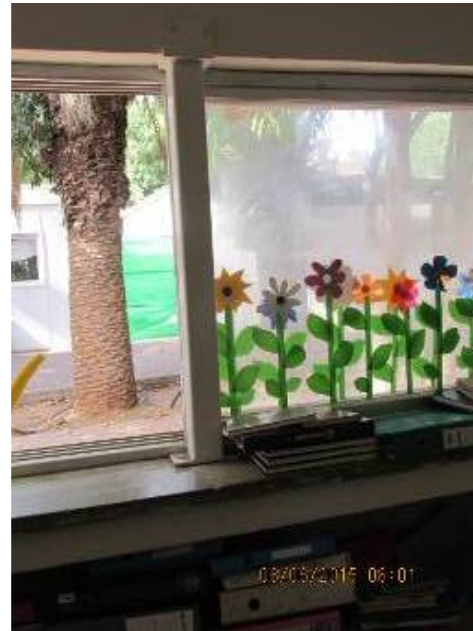
1.20. בוצעו חיזוקים לחגורה עליונה בכיתה 2 אשר חוברו למוזאיקה של אדן החלון במקום לקיר בטון.

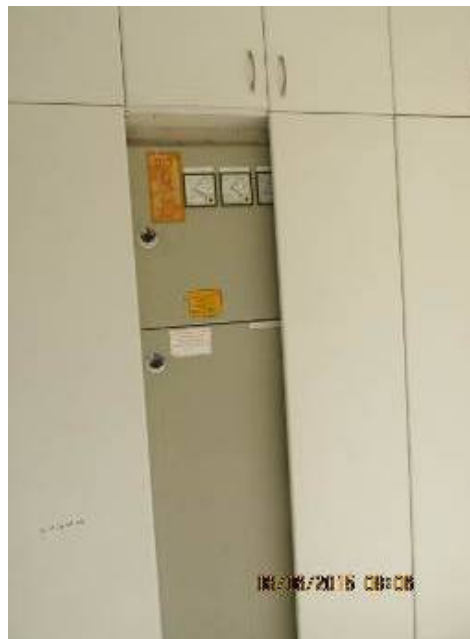
### 2.1. ארון חשמל מרכזי ללא נעילה והגנה מכניסת ילדים.

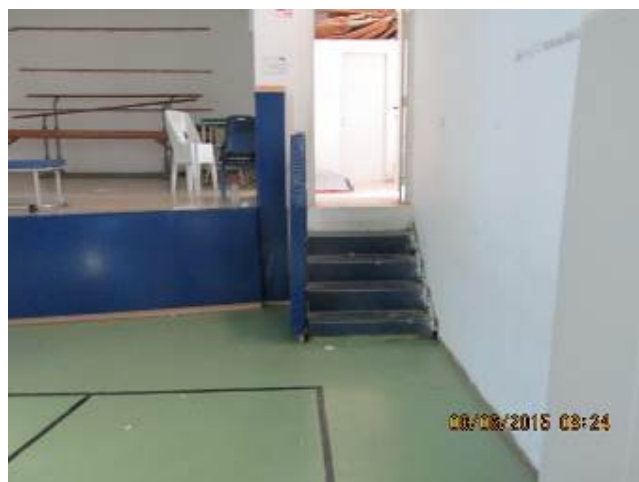
3.1. מדרגות אינן תקניות ואינם שוות.

נדרש רום מדרגה מינימלי של 10 ס"מ ומקסימלי של 17.5 ס"מ כאשר לא תותר סטייה בין מדרגות סמוכות העולה על 5 מ"מ, ובין מדרגה הגדולה ביותר לקטנה ביותר העולה על - 10 מ"מ. זאת בהתאם לתקנות התכנון והבניה סעיף 3.2.2.5 (א') וסעיף 3.2.2.13.

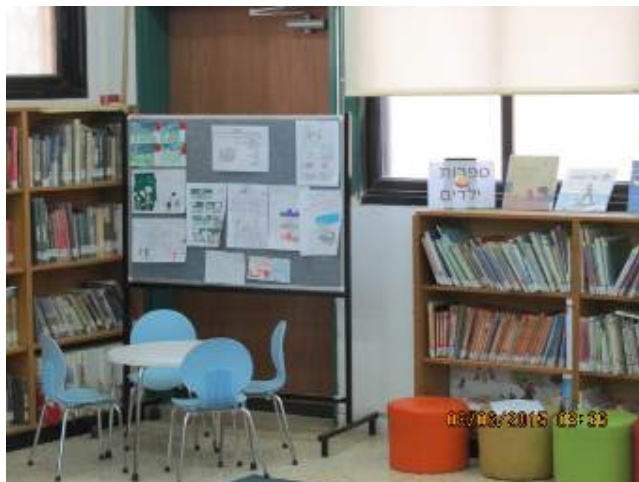
3.13. דלת חירום בספרייה חסומה.

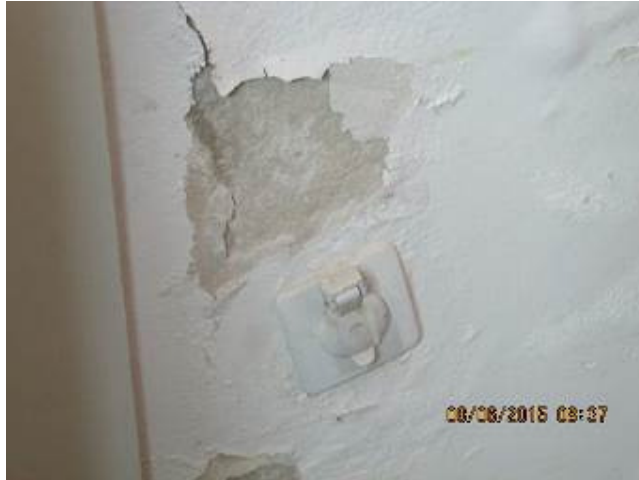
3.14. ישנה רטיבות 9% על פי מכשיר פרוטימטר בקיר דרומי של הספרייה וישנו חשש לפגיעה בתשתית חשמל.

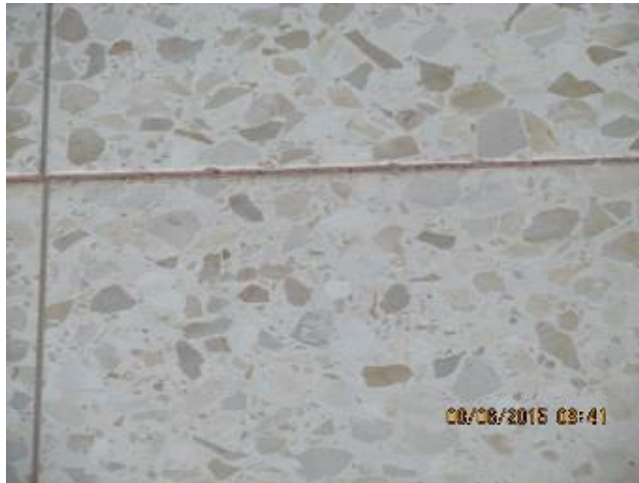
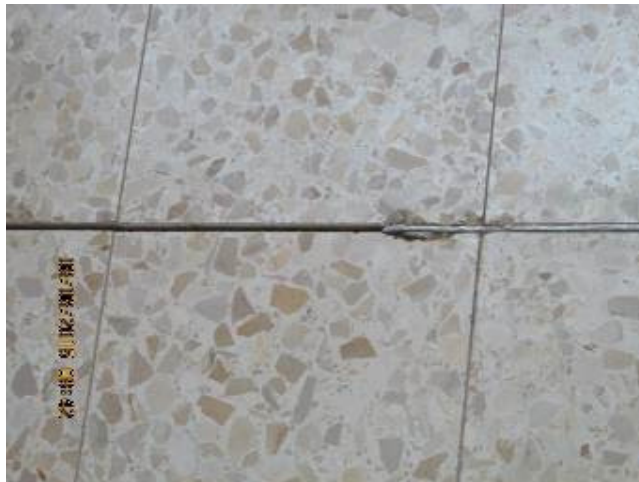
3.17. ישנה שקיעות בריצוף ספרייה, המהווה מפגע בטיחותי עקב סכנת מעידה.

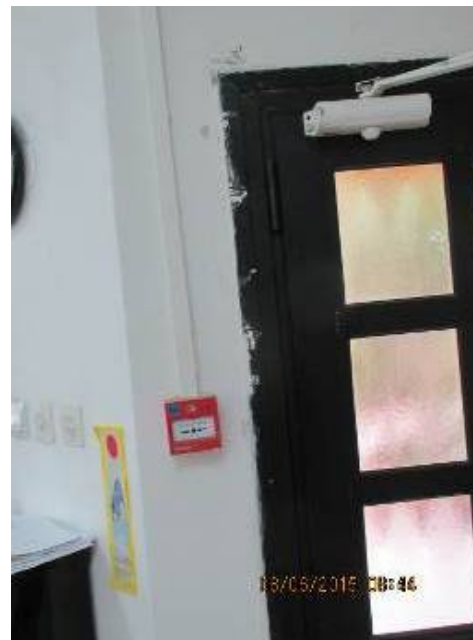
3.18. אין מגן אצבעות בדלת ספרייה.

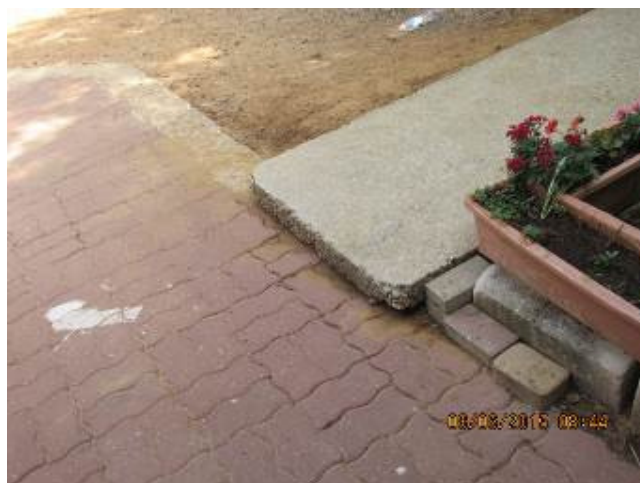
3.19. שביל בולט למדרכה, בכניסה לספרייה ומהווה מפגע בטיחותי.

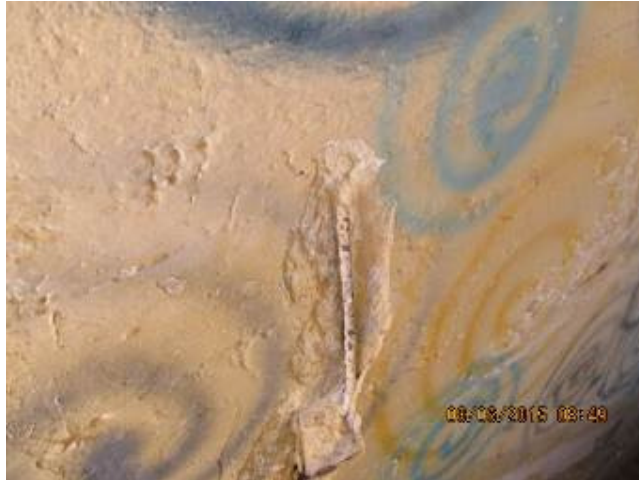
3.22. בליטות ברזל זיון מסוכנות בכניסה מערבית למקלט המהוות מפגע בטיחותי. יש לחתוך ולבצע תיקון בטון.

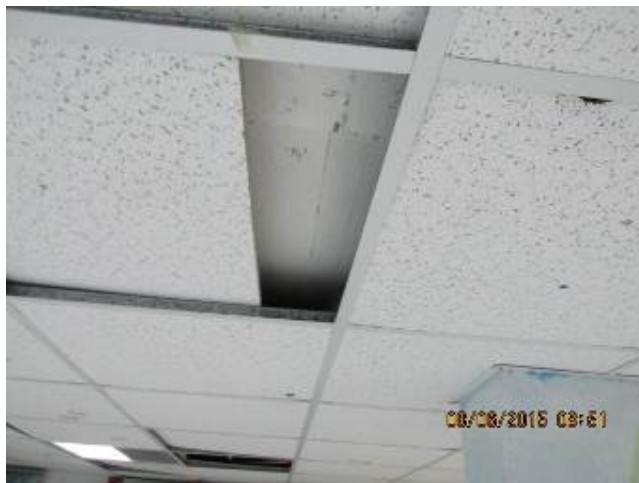
3.24. בוצעה תקרה אקוסטית ללא הארקה, וללא חיבורים תקינים.

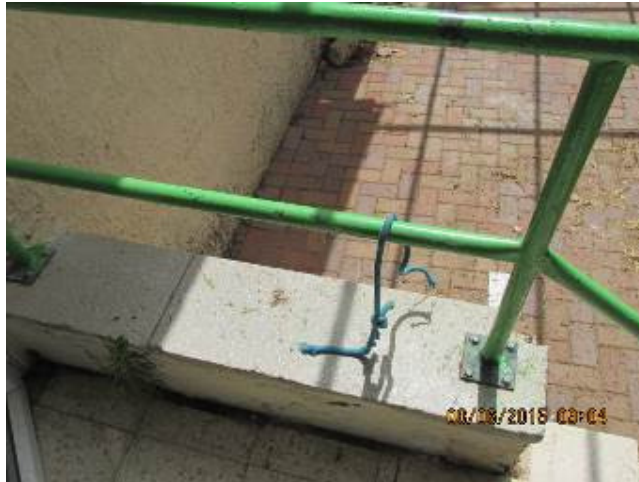
4.1. מעקה בטיחות במדרגות אינו תקני ומהווה מדרך רגל.

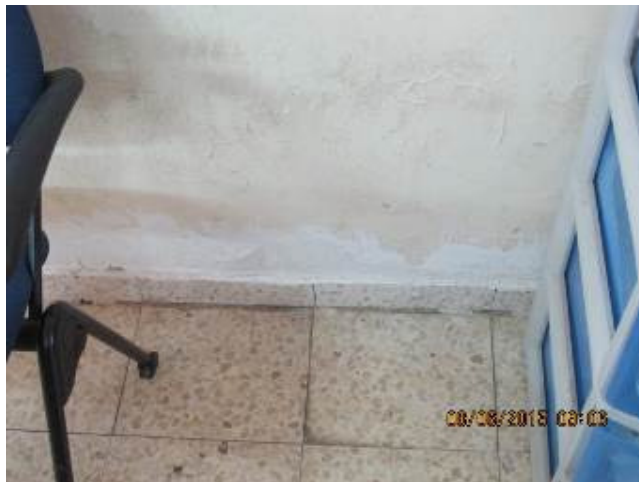
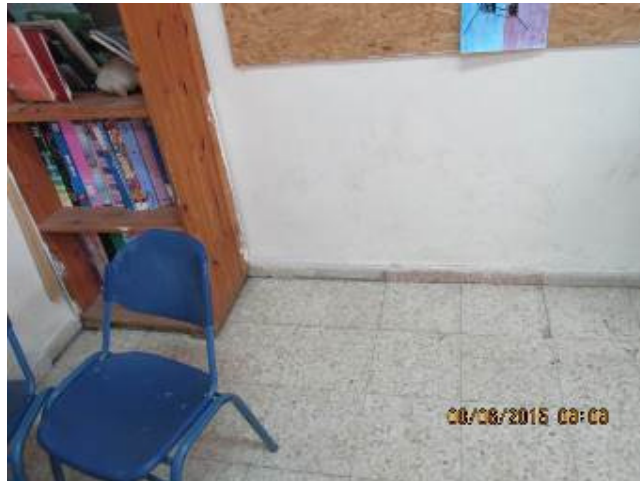
4.2. ישנה שקיעת קיר בכיתה ה'4. יש לבדוק את הסיבה לכך עם קונסטרוקטור. יתכן ומדובר בבעיה מבנית קשה (מבנה מסוכן)

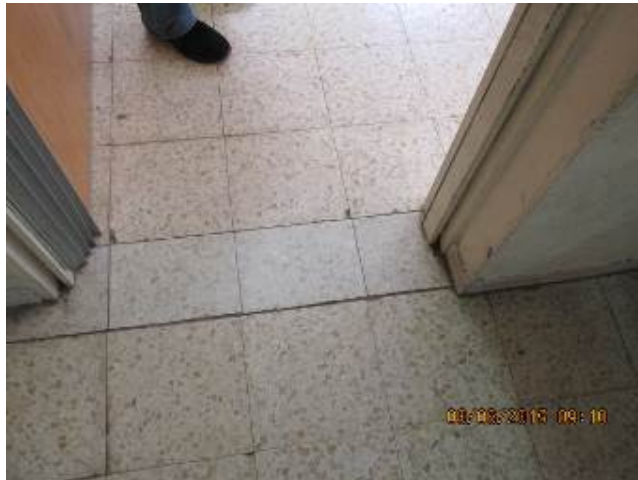
4.6. מרצפות שקועות במבנה ונוצר רווח בין הפנלים לרצפה. ישנה עדות לכך שהרווח מולא לאחרונה והפנלים הונמכו לגובה הרצפה.

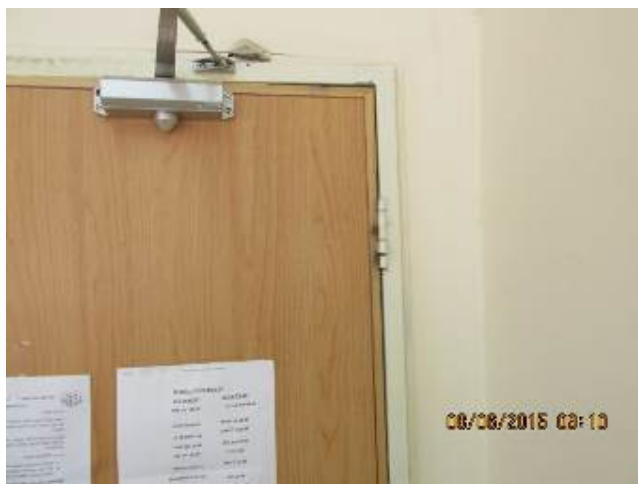
4.7. אין מגן אצבעות בחלק החיצוני של הדלתות בכיתות.

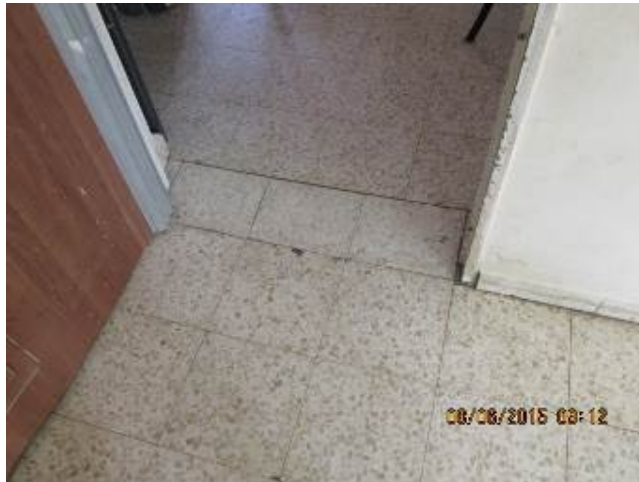
4.9. הפרשי גובה בכניסה לכיתה ה'1.

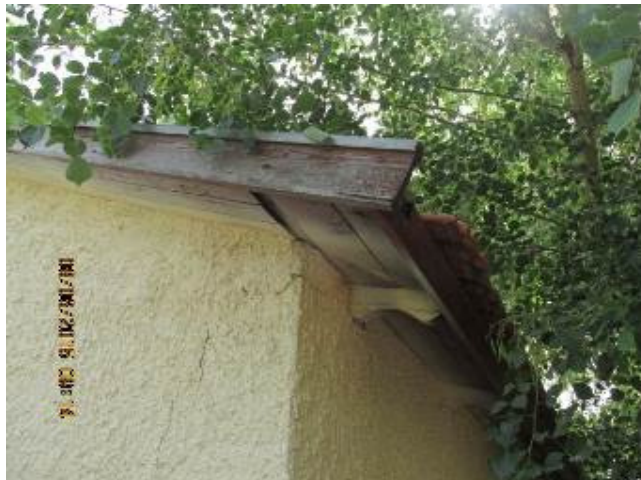
4.10. סדקים חיצוניים המעידים על שקיעות במבנה. ככל הנראה מדובר בכשל מבני ויש לבצע בדיקות לצורך קביעת מהות הכשל ואופן תיקונו (חשד למבנה מסוכן)

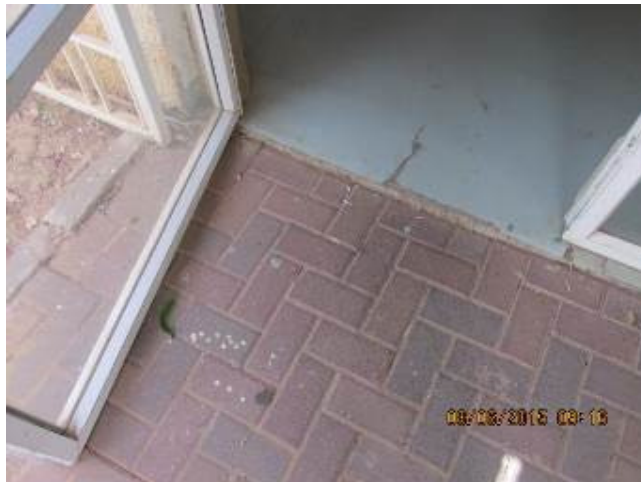
5.1. האבנים המשתלבות בכניסה למבנה, שקועות. מהווה מפגע בטיחותי.

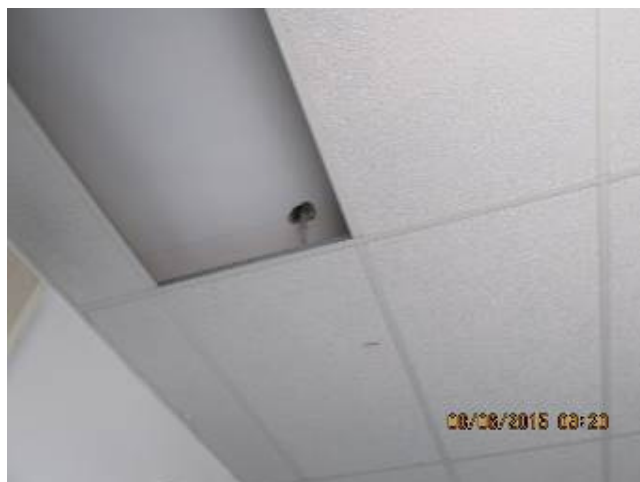
5.4. לא בוצע חיזוק תקני של תקרה אקוסטית במבנה.

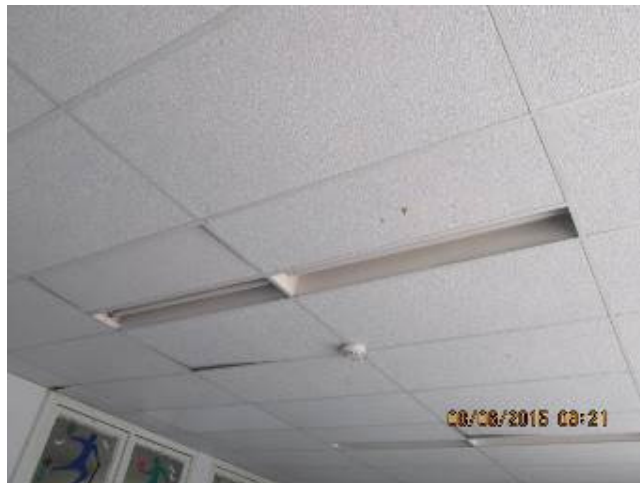
5.6. גופי תאורה ללא עיגון תקני לתשתית.

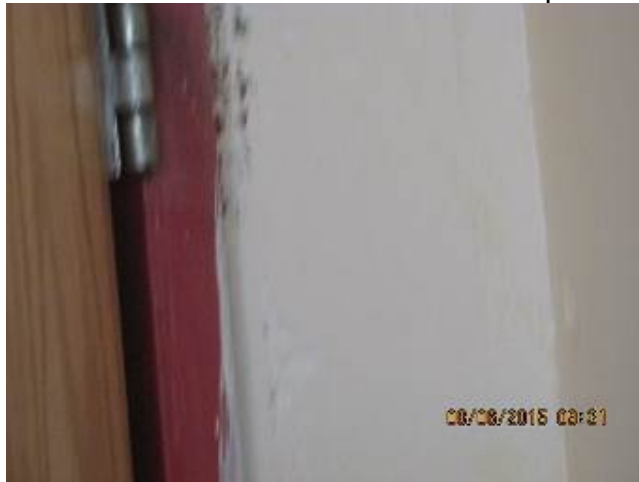
ב. כיתה שקטה

6.4. לא בוצע מגן אצבעות בחלק החיצוני של הדלת.

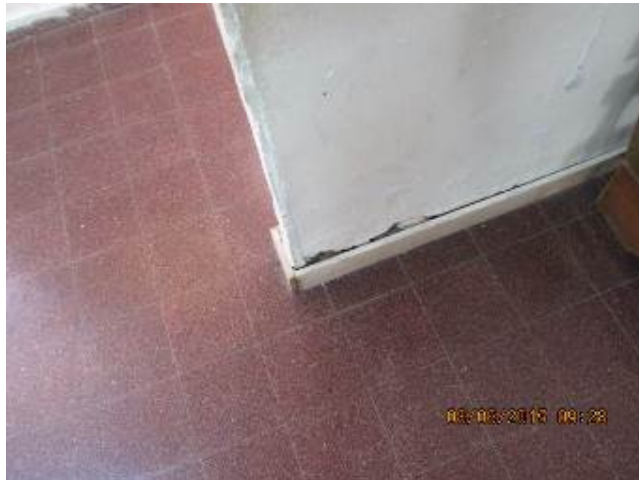
6.5. מחיצה רעועה במעבר. מתנדנדת וקיימים שברים בחלק התחתון. מהווה מפגע בטיחותי חמור ומצריך בדיקה וחיזוק מיידי

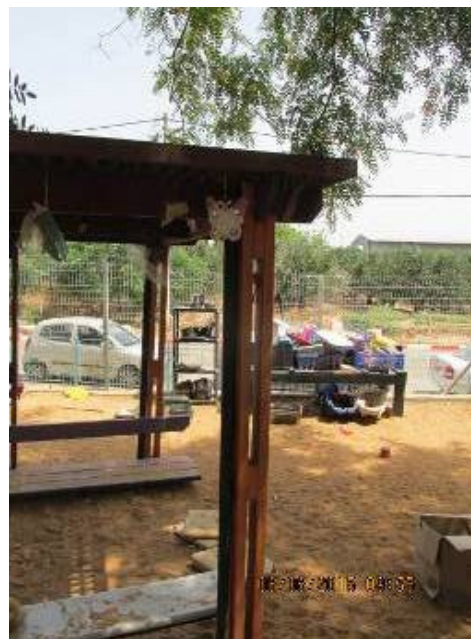
8.7. מתקני החצר רופפים. יש לבדוק מול יועץ בטיחות של גני משחקים.

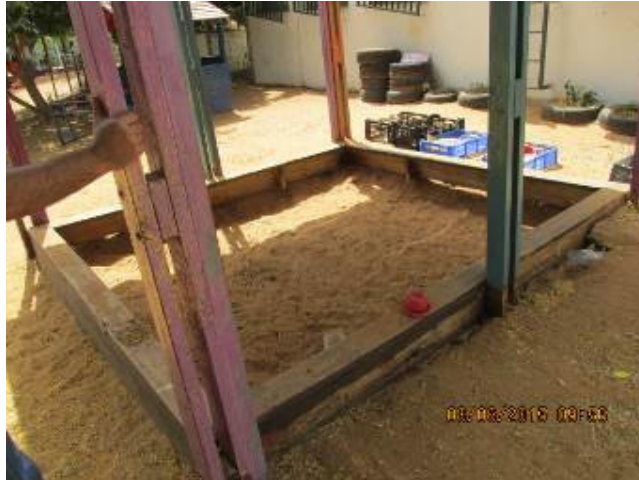
8.8. חסר חול בארגזי חול.

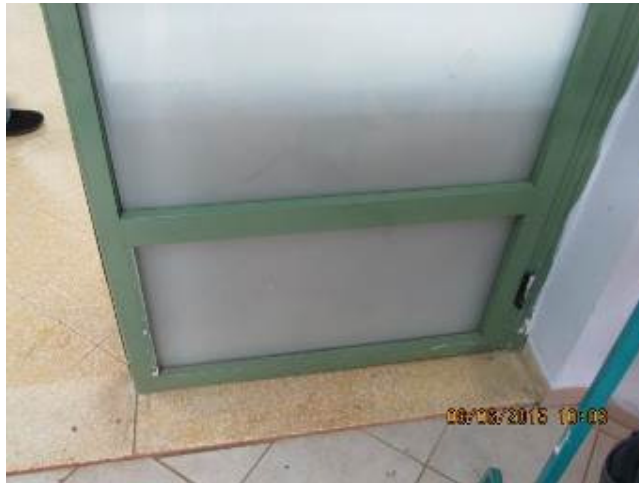
8.15. זכוכית בדלתות הסמוכות לרצפה אינה בטיחותית ואינה מחוסמת.

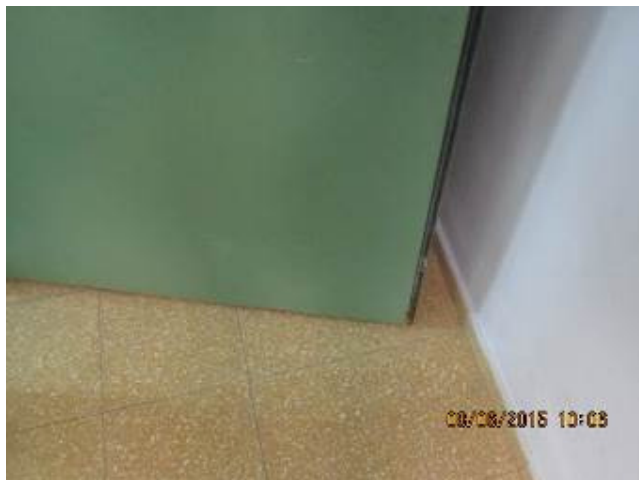
8.16. דלת ממ"ד בהנהלת החטיבה הצעירה, לא נסגרת.

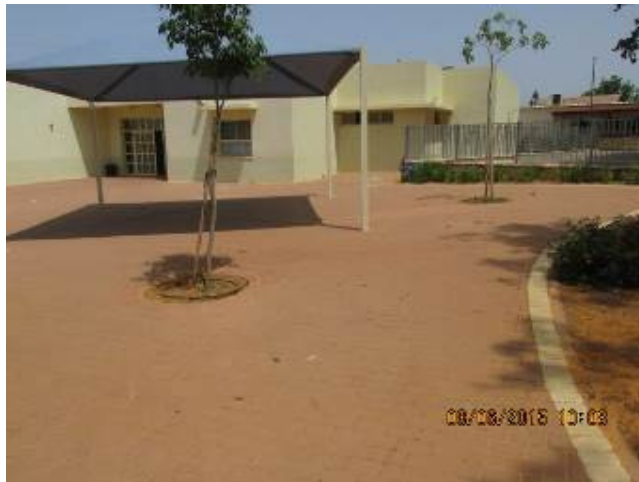
### 9.1. שקיעות רבות באבנים משתלבות.

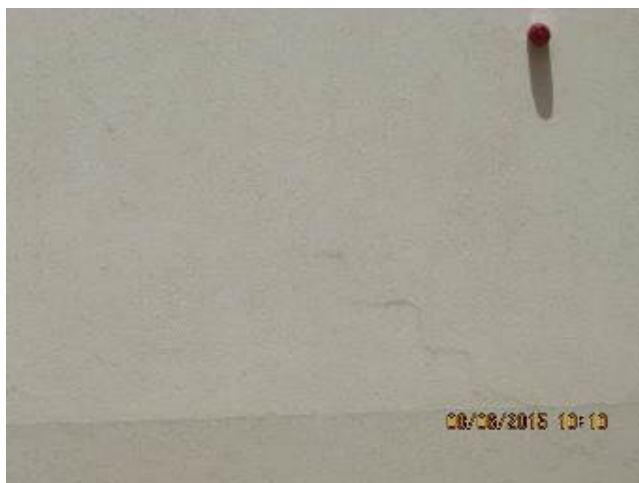
### 9.2. סדק חיצוני עקב שקיעות מבנה. לבדוק עם קיים אישור קונסטרוקטור ליציבות המבנה.

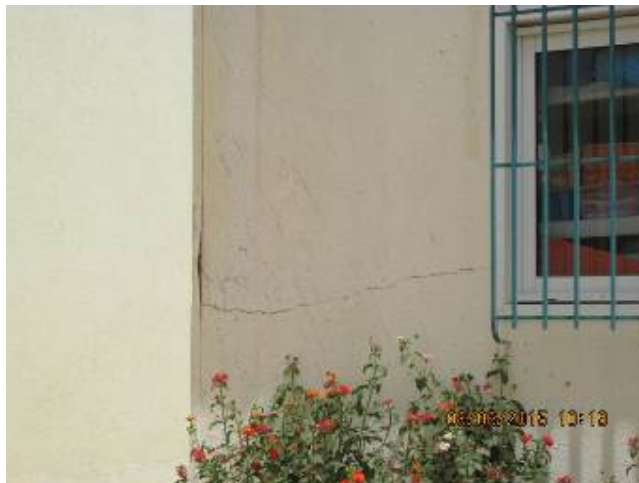
10.2. ישנם סדקים ושברים עקב שקיעת המבנים.

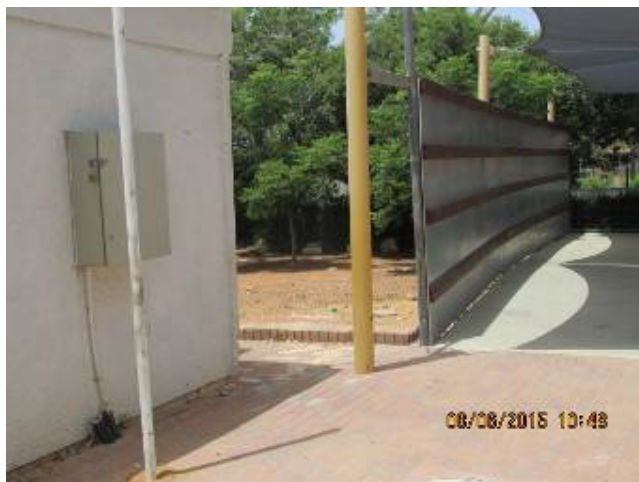
12.1. עמוד במעבר ליד כיתת מוזיקה. מהווה מפגע בטיחותי

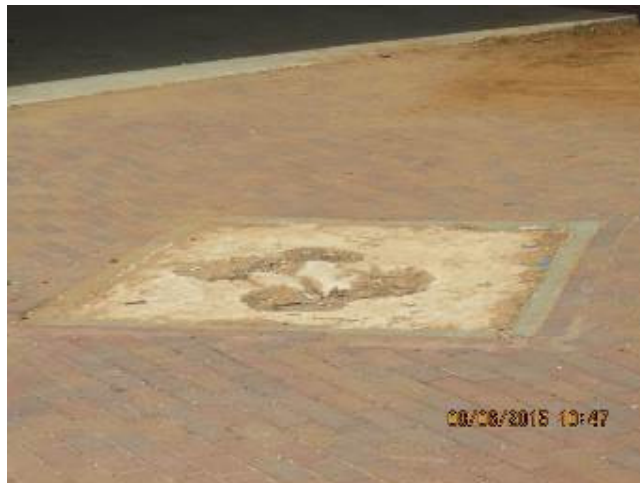
12.2. בורות ברצפה מול כיתת מוזיקה. מפגע בטיחותי ומקור למעידות

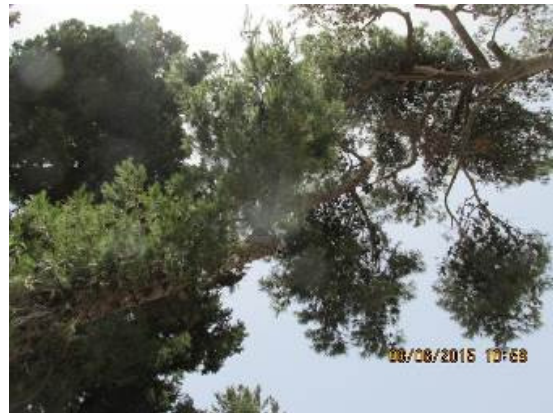
12.5. יש לבדוק עצים אשר נראים בסכנת קריסה.

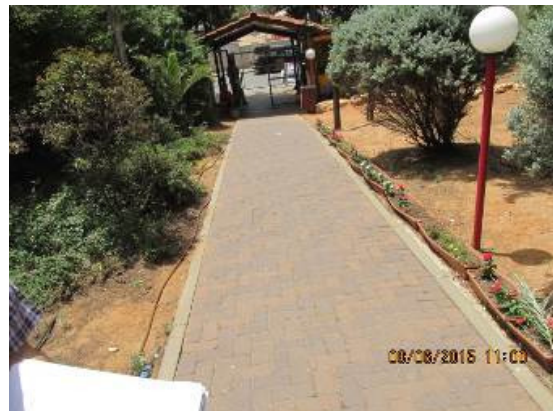
12.6. שיפועים לא תקינים בשביל הכניסה לבית הספר הינם בין 12% ל15% .
